DIREZIONE GENERALE PER LE INVESTIGAZIONI FERROVIARIE

Oggetto: Integrazione alla relazione d'indagine della Commissione ministeriale costituita con Decreto Dirigenziale n.16 del 17 luglio 2012, relativa all'incidente ferroviario occorso il 29/06/2009 a Viareggio, concernente le cause di perforazione della ferrocisterna.

**Integrazione alla relazione di indagine del  
23.03.2012 riguardante l'incidente ferroviario di  
Viareggio del 29.06.2009**

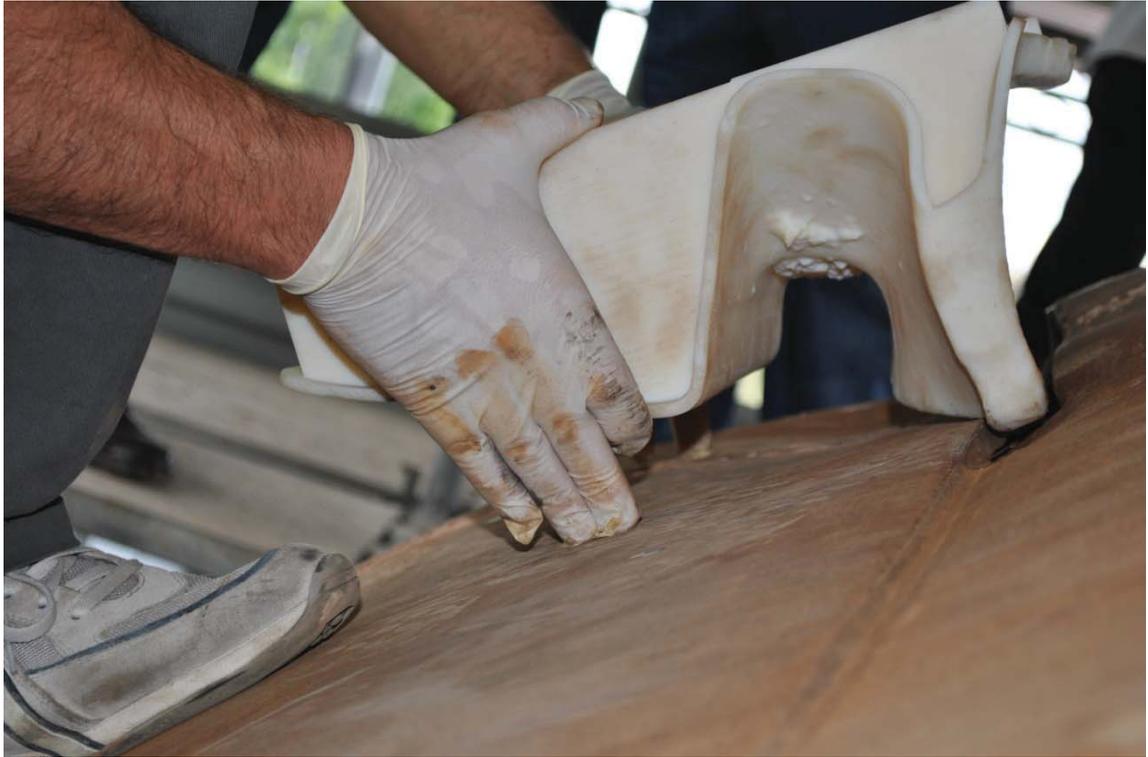
FOTO 1 – POSSIBILE COMPATIBILITÀ SIMULACRO PIEGATA A ZAMPA DI LEPRE - SQUARCIO CISTERNA

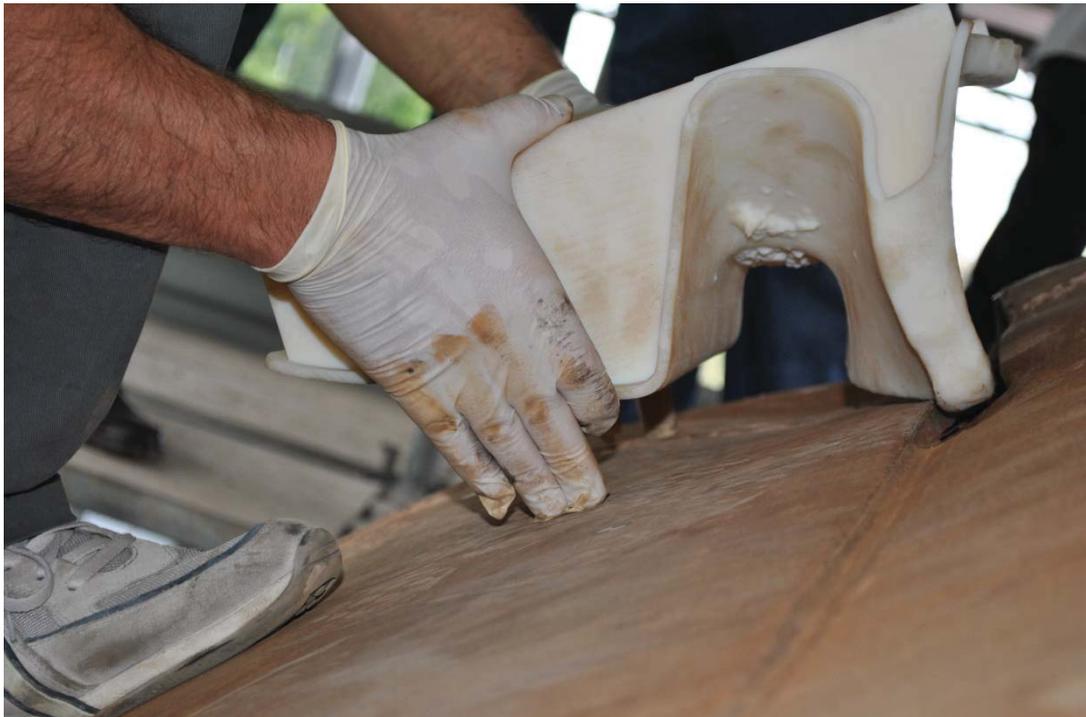
FOTO 2 – POSSIBILE COMPATIBILITÀ SIMULACRO ZAMPA DI LEPRE - SQUARCIO CISTERNA

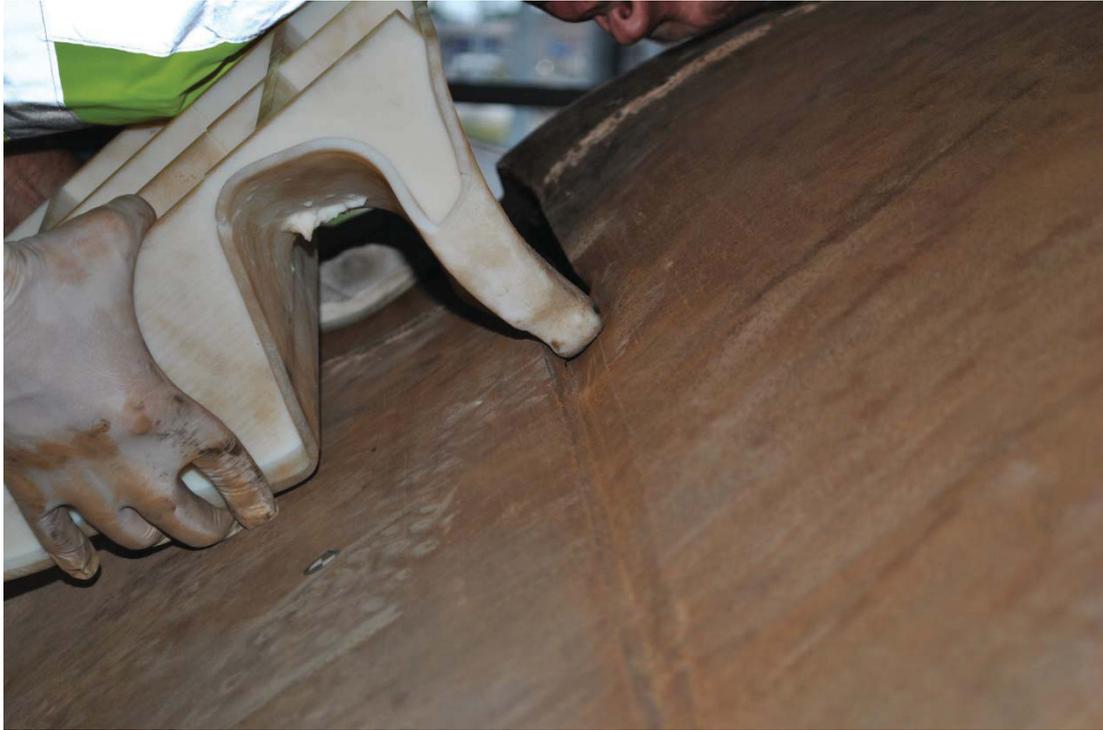
FOTO 3 – POSSIBILE COMPATIBILITÀ SIMULACRO PIEGATA A ZAMPA DI LEPRE - SQUARCIO CISTERNA

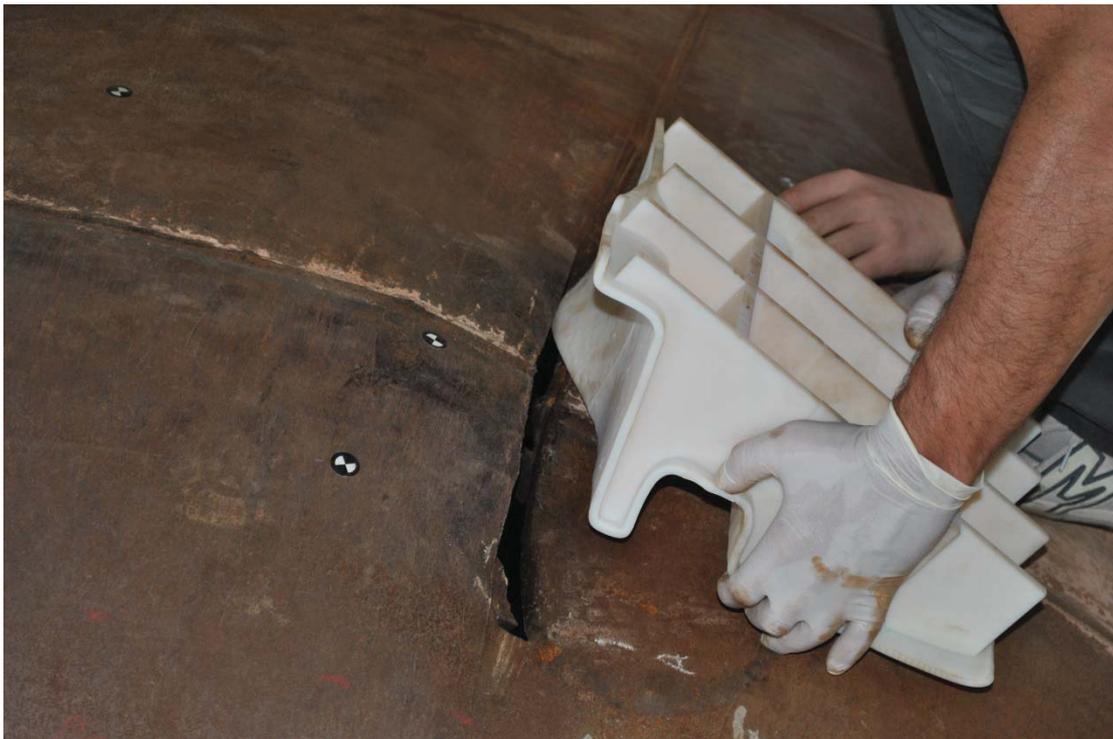
FOTO 4 – POSSIBILE COMPATIBILITÀ SIMULACRO PIEGATA A ZAMPA DI LEPRE - SQUARCIO CISTERNA

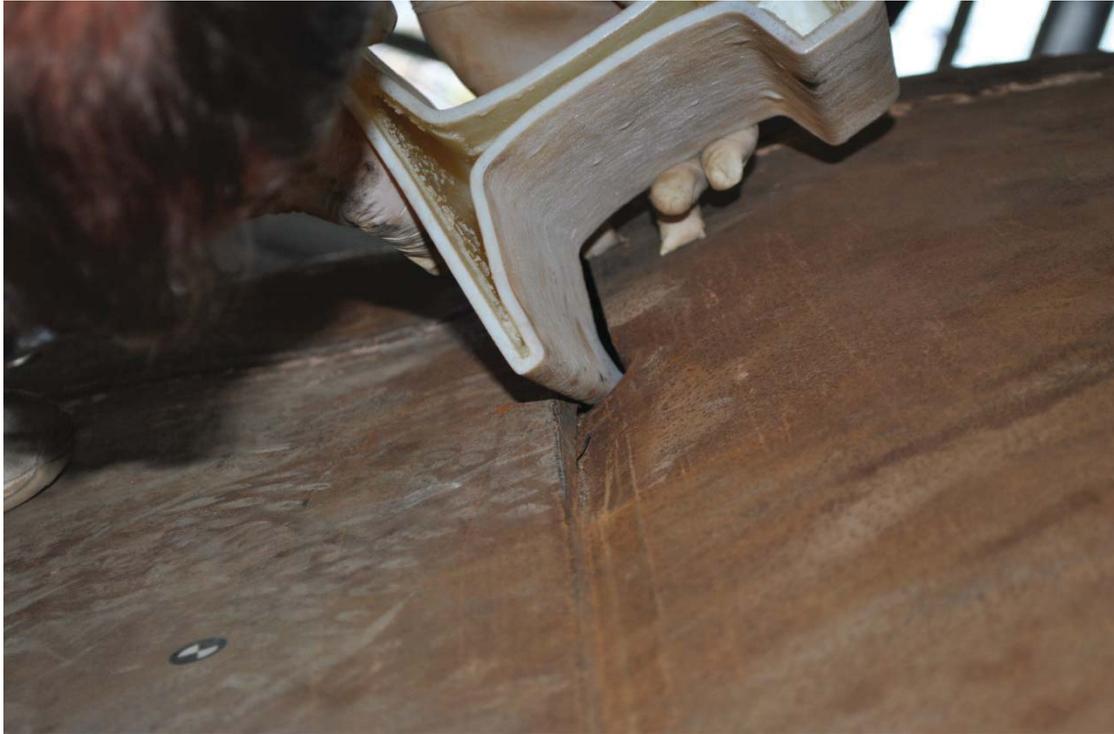
FOTO 5 – POSSIBILE COMPATIBILITÀ SIMULACRO PICCHETTO - SQUARCIO CISTERNA

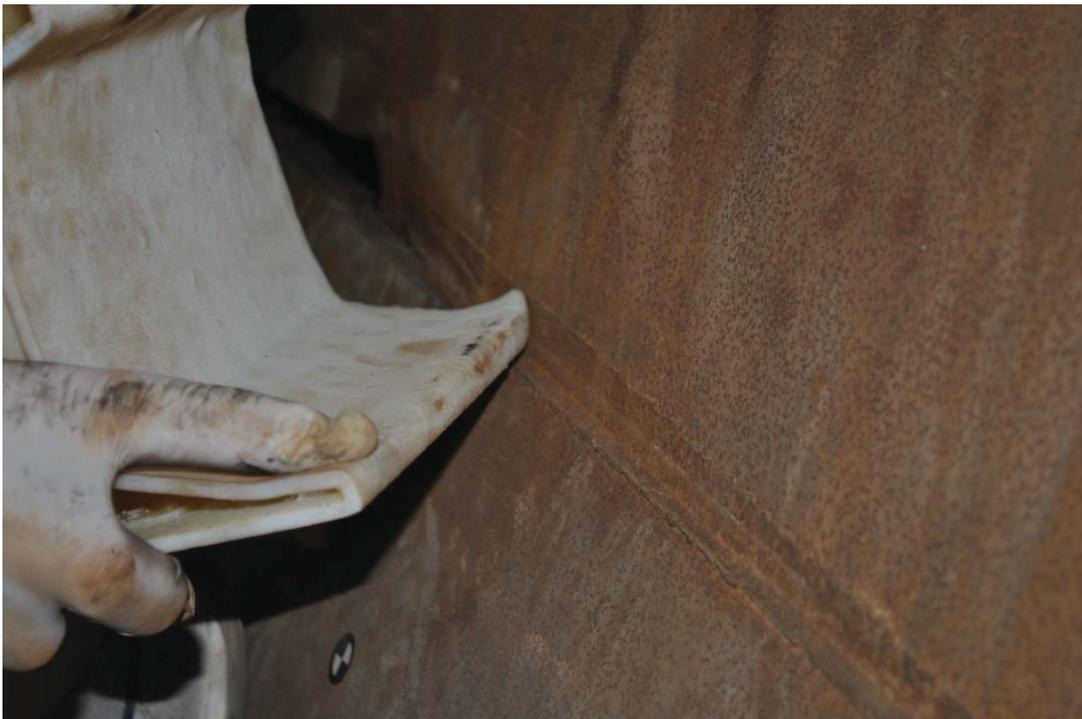
FOTO 6 – POSSIBILE COMPATIBILITÀ SIMULACRO PICCHETTO - SQUARCIO CISTERNA

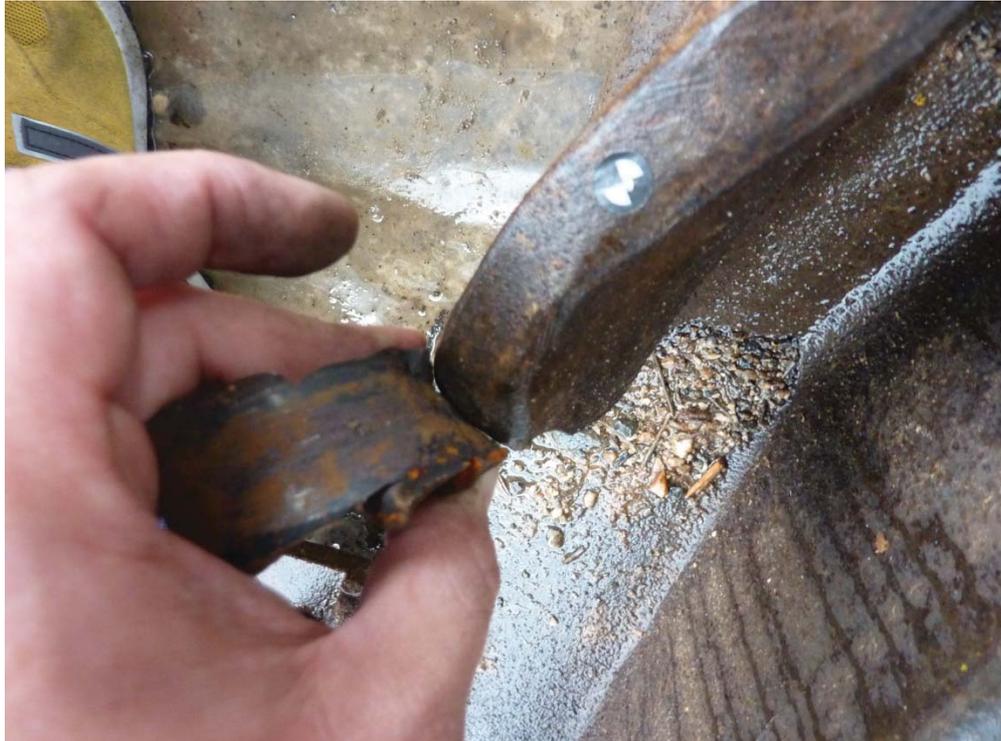
FOTO 7 – POSSIBILE COMPATIBILITÀ TRUCIOLO ZAMPA - DI LEPRE

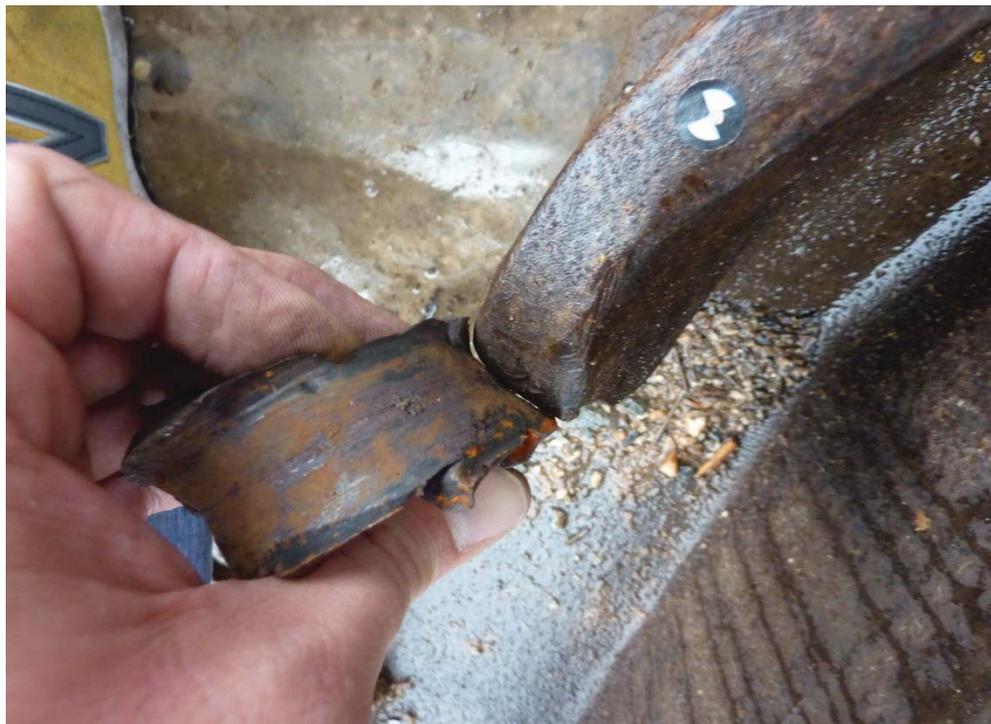
FOTO 8 – POSSIBILE COMPATIBILITÀ TRUCIOLO - PIEGATA A ZAMPA DI LEPRE

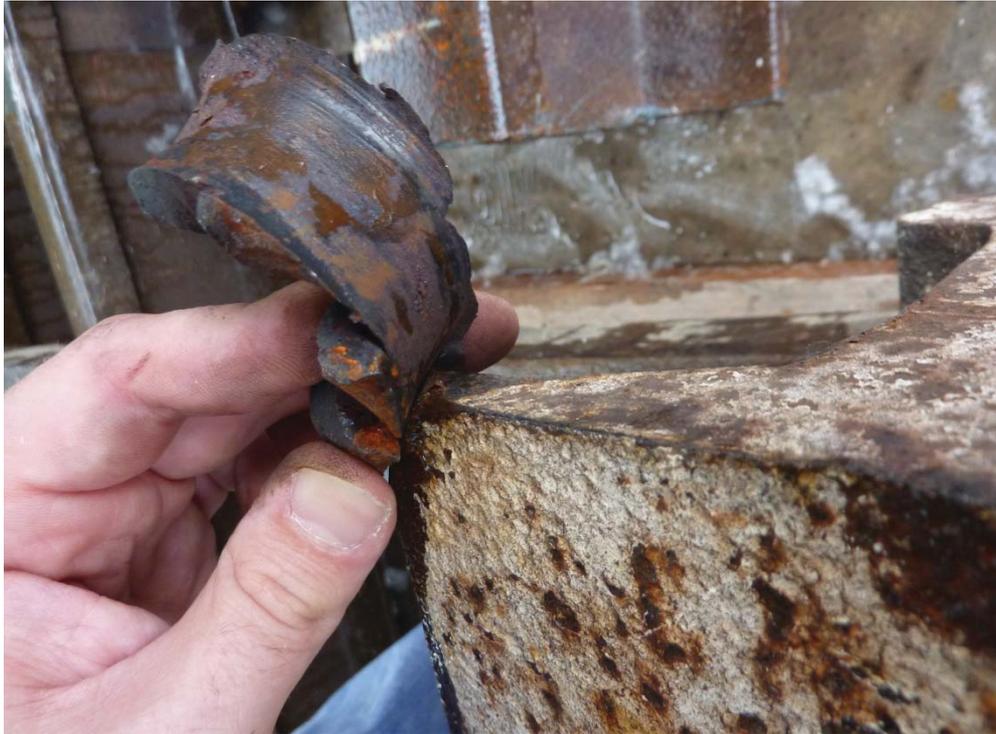
FOTO 11 – POSSIBILE COMPATIBILITÀ TRUCIOLO - PICCHETTO 24

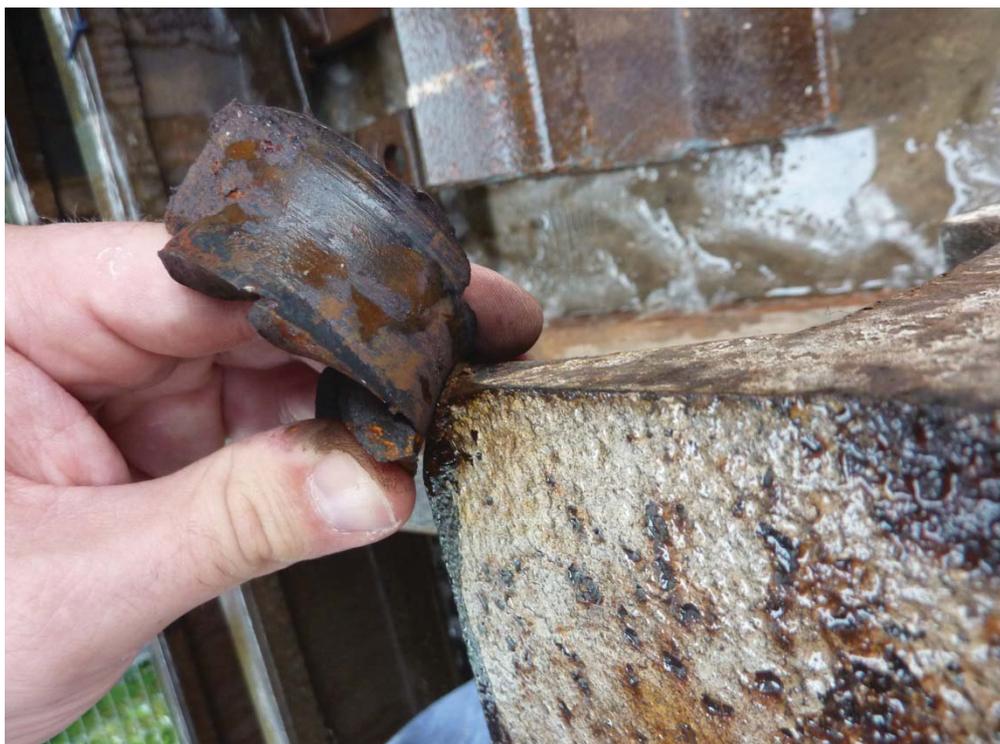
FOTO 13 – POSSIBILE COMPATIBILITÀ TRUCIOLO - PICCHETTO 24

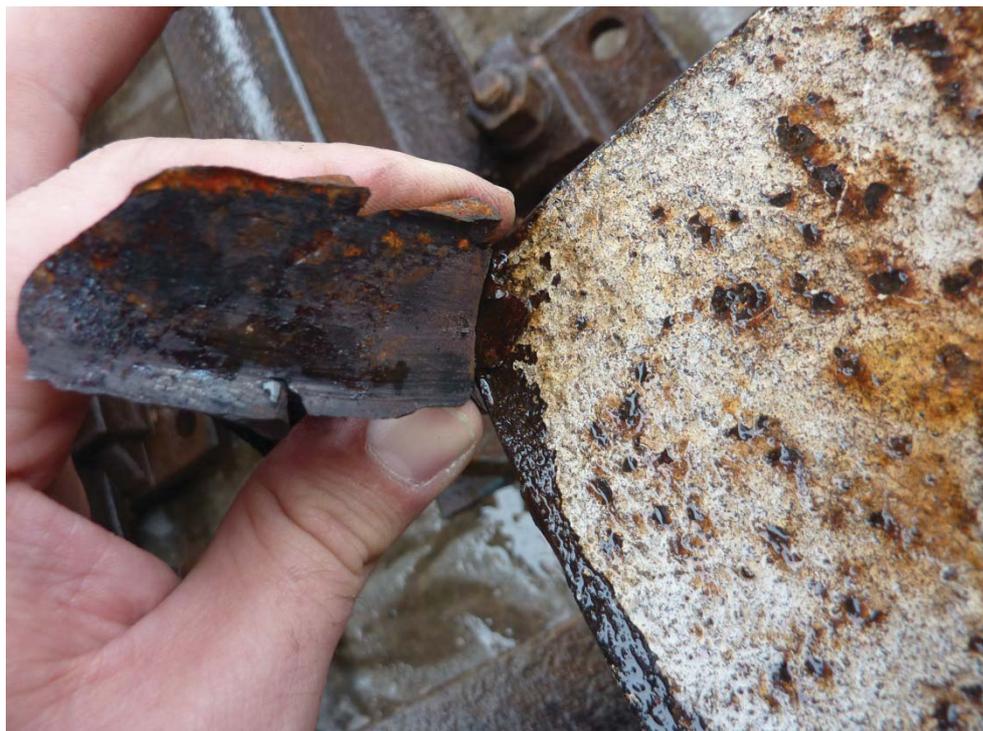
FOTO 18 – POSSIBILE COMPATIBILITÀ TRUCIOLO - PICCHETTO 24

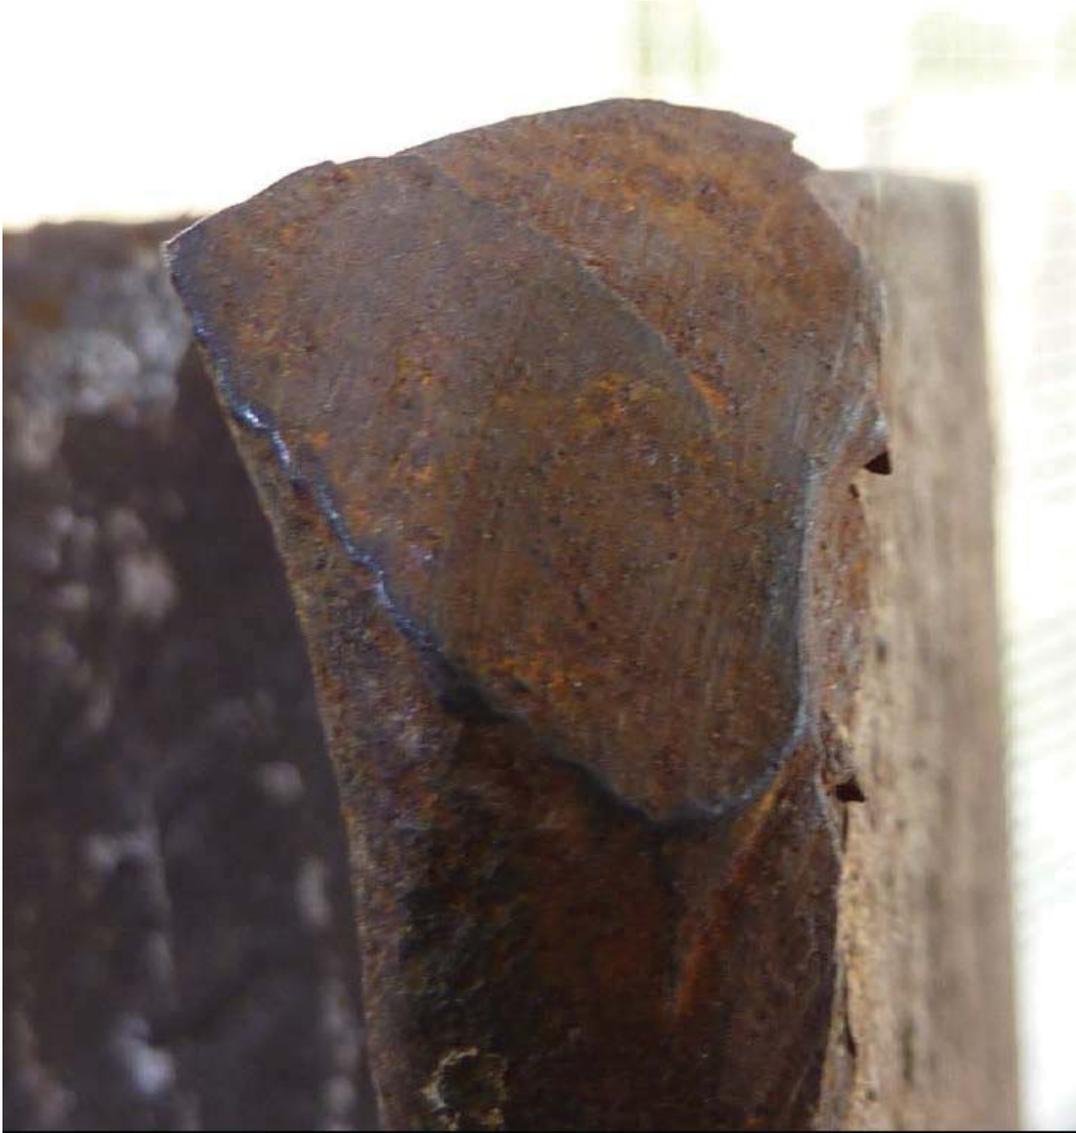
FOTO 23 – RIGATURE PRESENTI SU PICCHETTO 24 (24/03/2010)

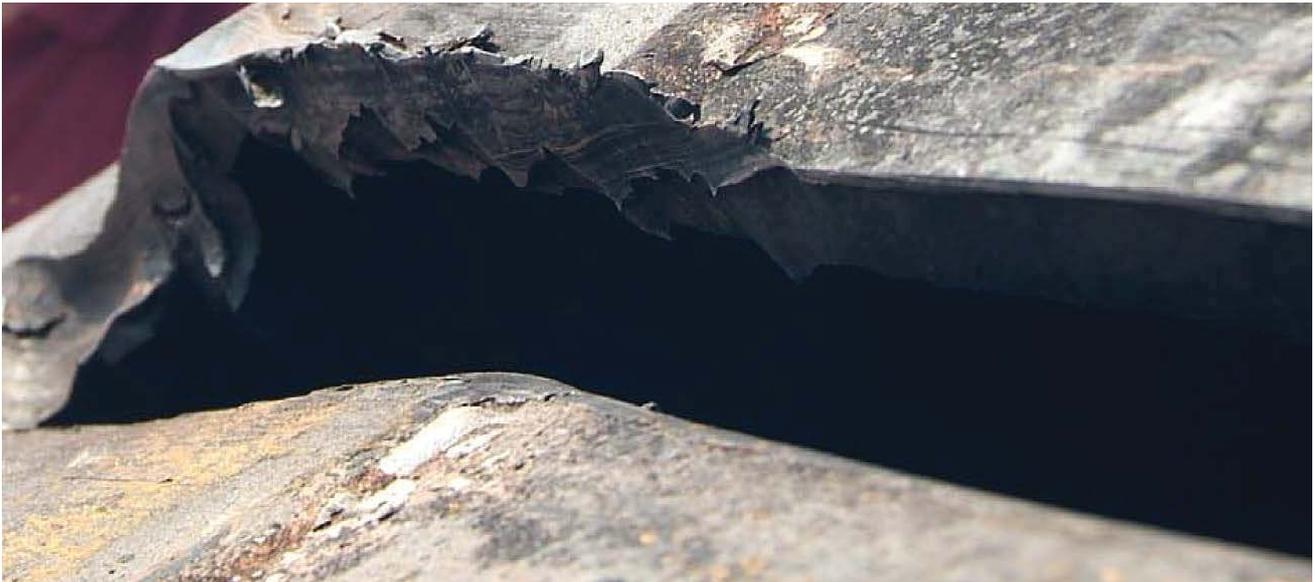
FOTO 26 – RIGATURE PRESENTI SU CISTERNA (PARTE SUPERIORE) (04/07/2009)

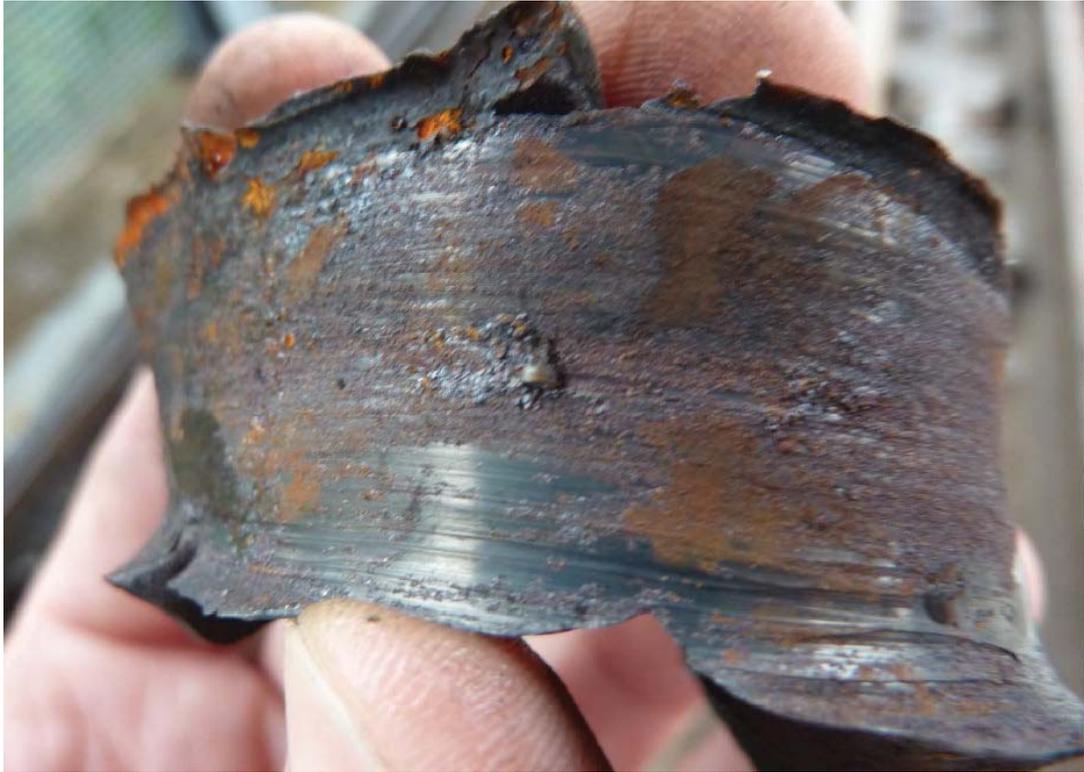
FOTO 28 – RIGATURE PRESENTI SU RICCIOLO TROVATO INTERNO CISTERNA (07/06/2011)

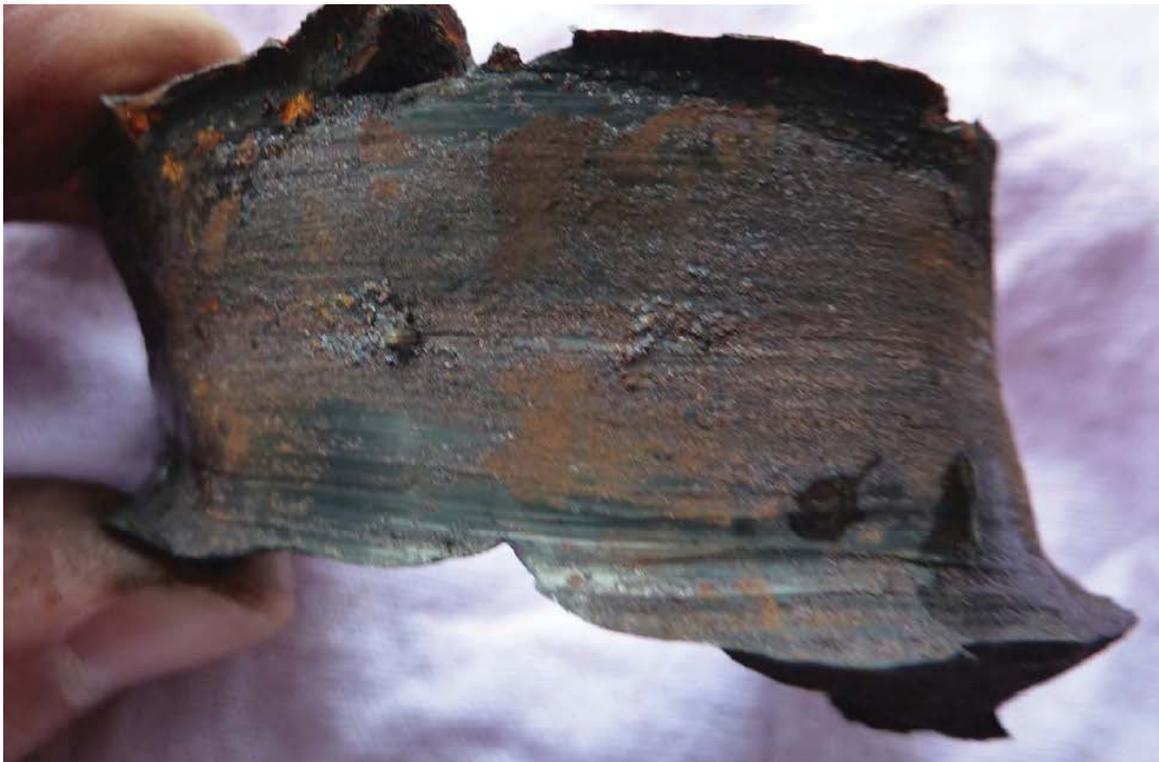
FOTO 29 – RIGATURE PRESENTI SU RICCIOLO TROVATO INTERNO CISTERNA (07/06/2011)

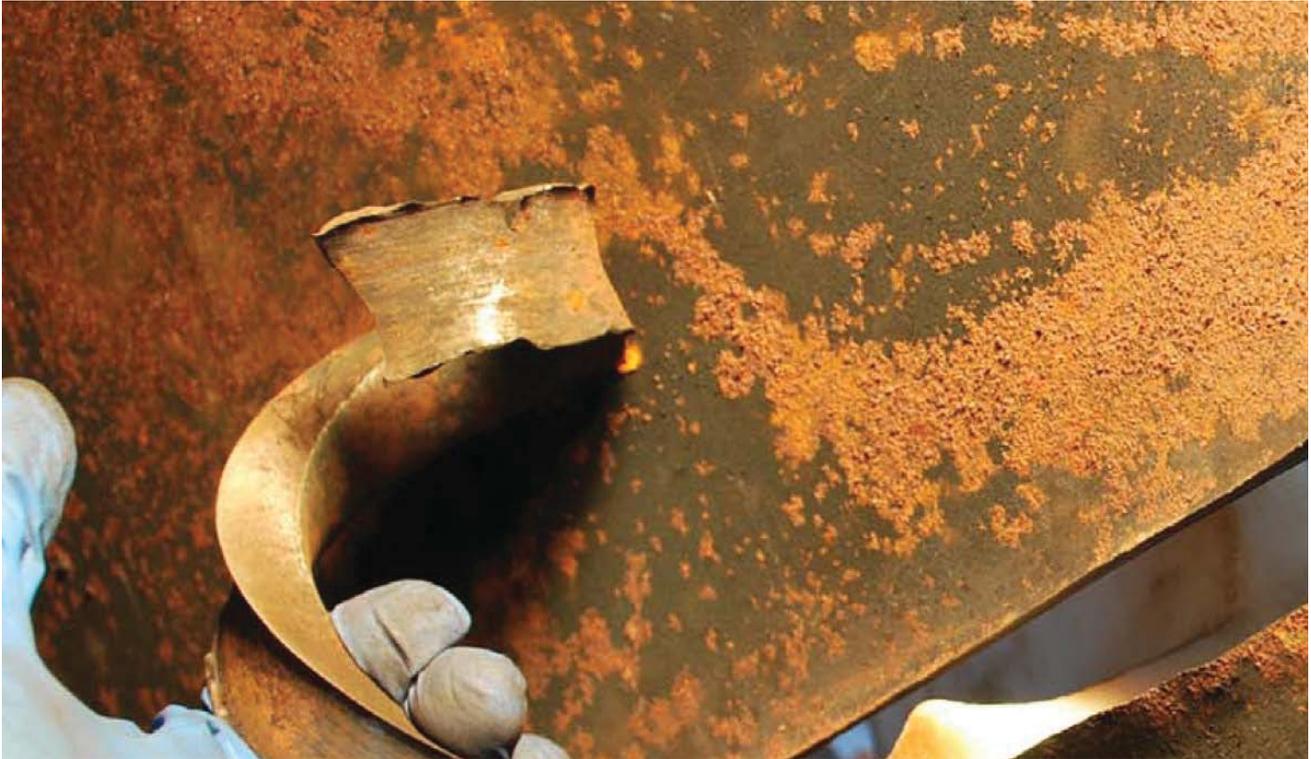
FOTO 30 – RIGATURE PRESENTI SU RICCIOLO ATTACCATO INTERNO CISTERNA (08/06/2011)

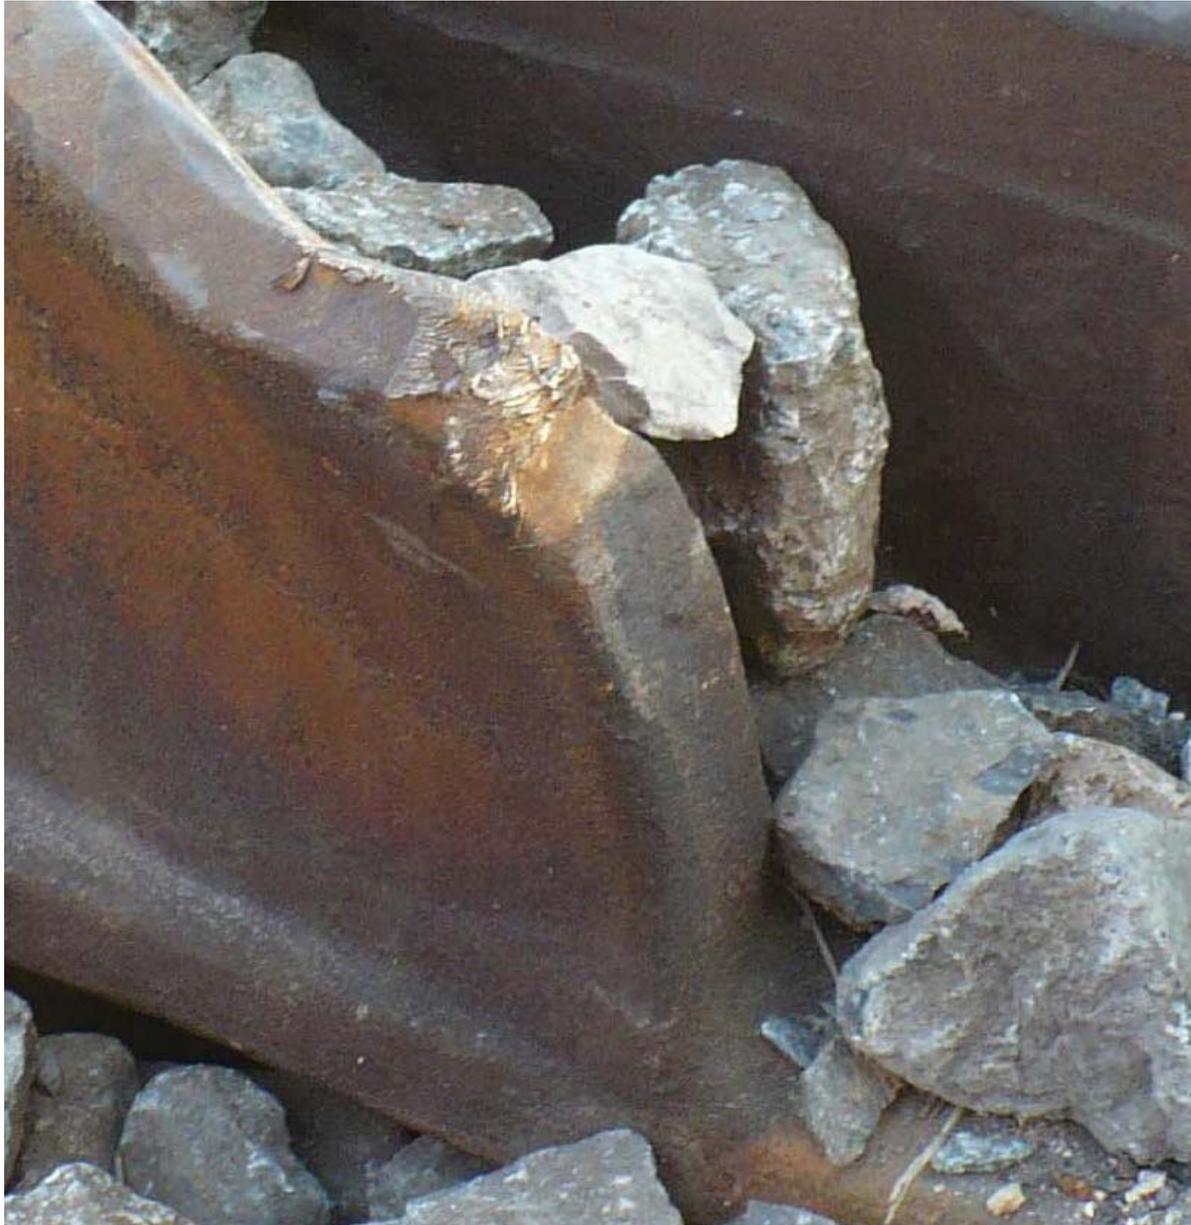
Non si rilevano analoghe linee sulla superficie frontale e orizzontale dell'eventuale fronte di impatto della piegata a zampa di lepre che mostra invece linee curve le cui tangenti ai loro vertici appaiono sostanzialmente perpendicolari al presunto moto reciproco tra cisterna e piegata a zampa di lepre che non possono essere state generate da azioni di attrito e strisciamento quanto piuttosto generate da azione di compressione e quindi da forze impulsive prodotte da altro strumento non identificabile come si evince dalle foto 31, 32, 33.

FOTO 31 – IMPRONTE PRESENTI SULLA PIEGATA A ZAMPA DI LEPRE LATO SINISTRO SMT (03/07/2009)

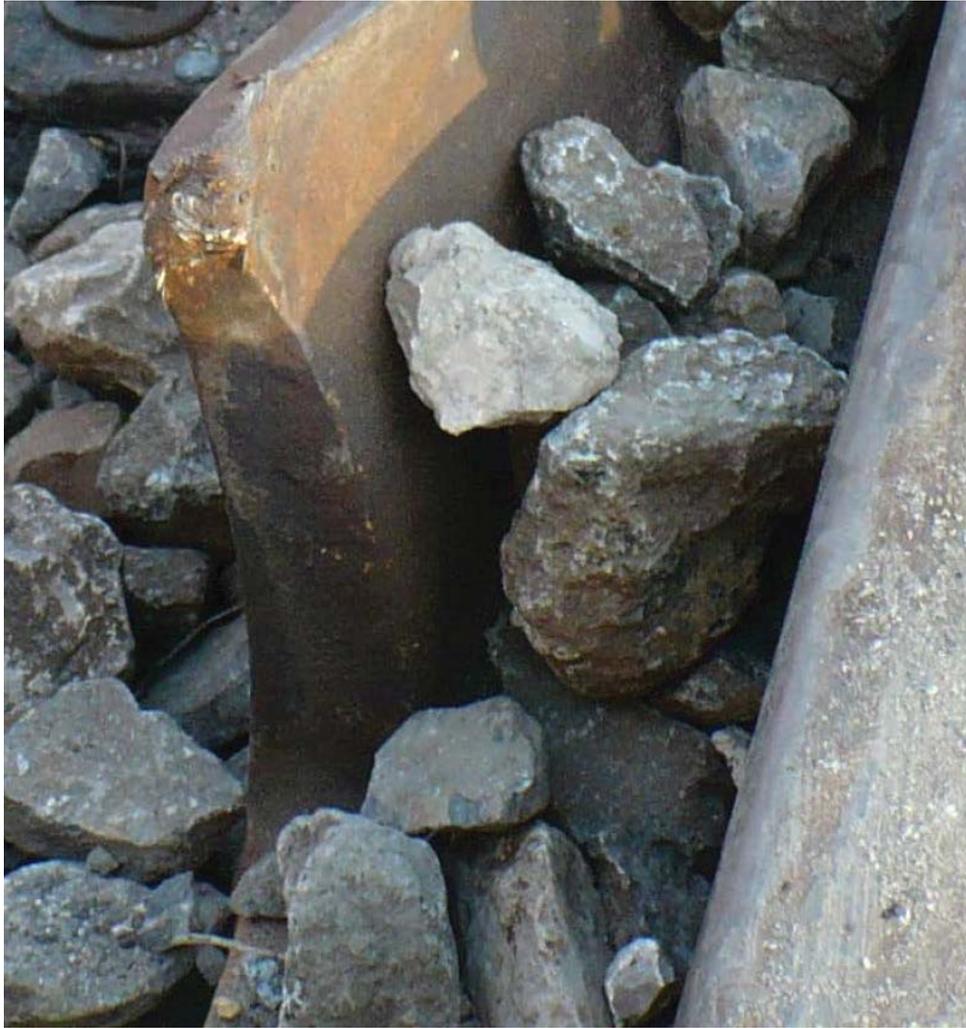
FOTO 32 – IMPRONTE PRESENTI SULLA PIEGATA A ZAMPA DI LEPRE VISTA SMT (03/07/2009)

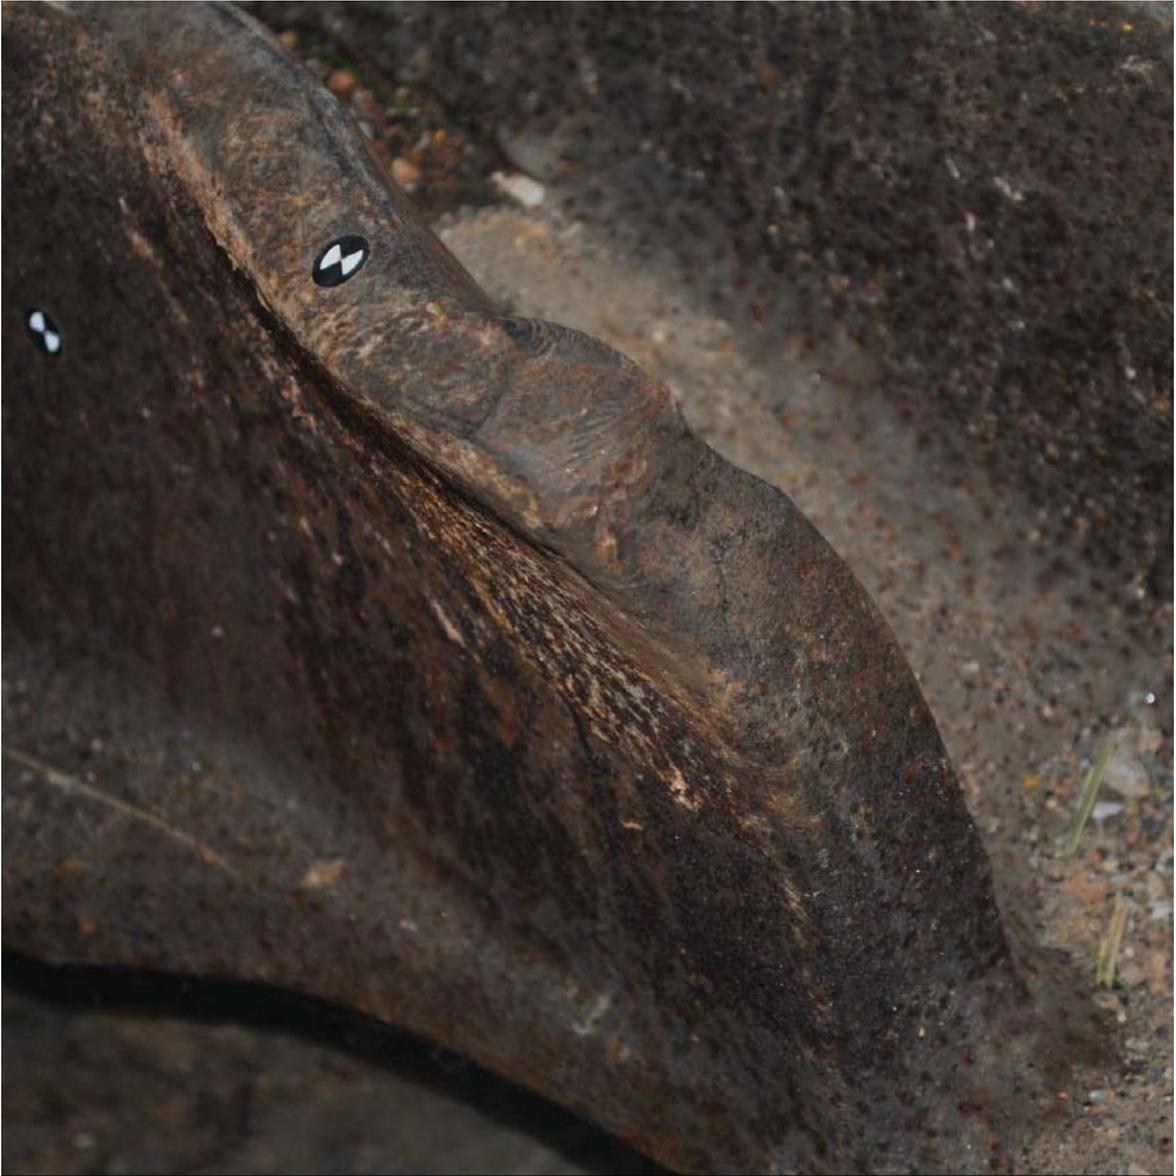
FOTO 33 – IMPRONTE PRESENTI SULLA PIEGATA A ZAMPA DI LEPRE LATO SINISTRO SMT (08/05/2011)

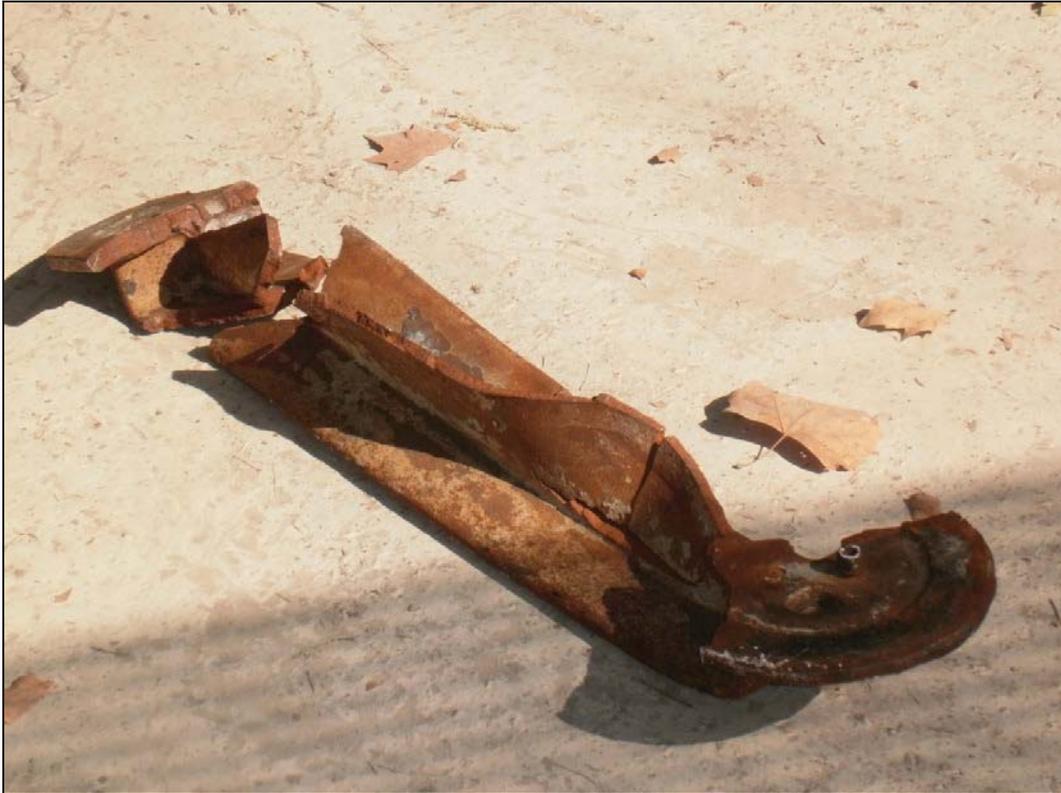
In questa ipotesi si rileva che sia la posizione statica finale dei resti della zattera, sia lo squarcio presente sulla controrotaia risultano compatibili con l'urto fra i due elementi (foto 23-25). Inoltre sono evidenti i segni di urto sul fungo della rotaia (foto 24) riconducibile allo sfregamento del cerchione della ruota sinistra della prima sala montata, natura ed entità della rottura della zattera compatibili con i suddetti elementi d'urto.

FOTO 45 – DETTAGLIO DEFORMAZIONE ZATTERA

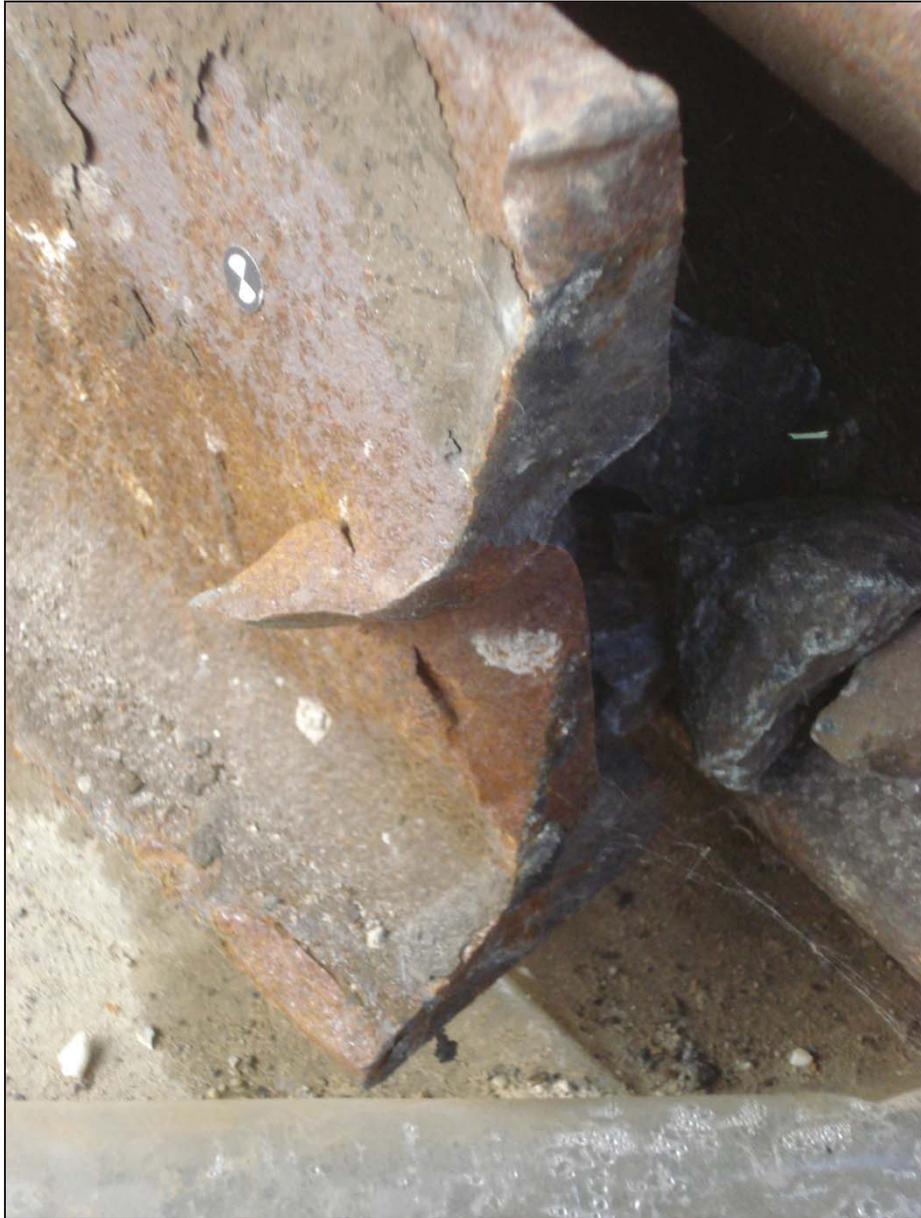
FOTO 47 – DETTAGLIO DELLO SQUARCIO SULLA CONTROROTAIA DESTRA RICONDUCIBILE ALL'URTO CONTRO LA ZATTERA

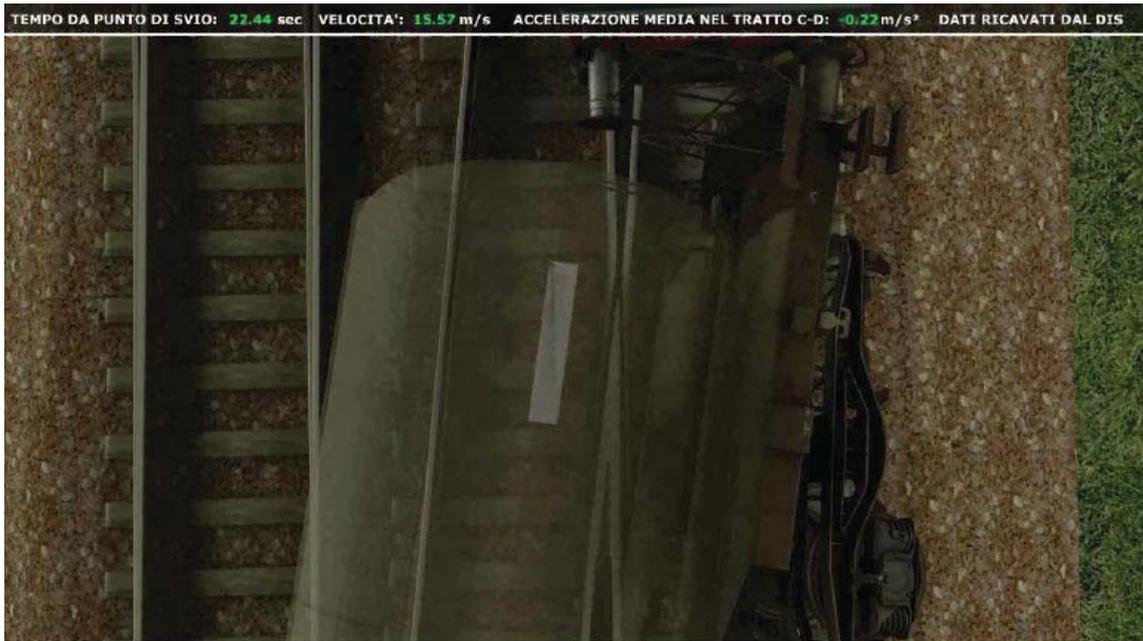
Pertanto, come riferito in precedenza, posto che l'urto fra la zattera e la controrotaia è un elemento certo ed inconfutabile della dinamica del sinistro, si deve dedurre l'ipotesi in analisi non appare realistica.

IMMAGINE 5 ESTRATTA DAL FILMATO – DETTAGLIO POSIZIONE RECIPROCA ZATTERA CONTROROTAIA

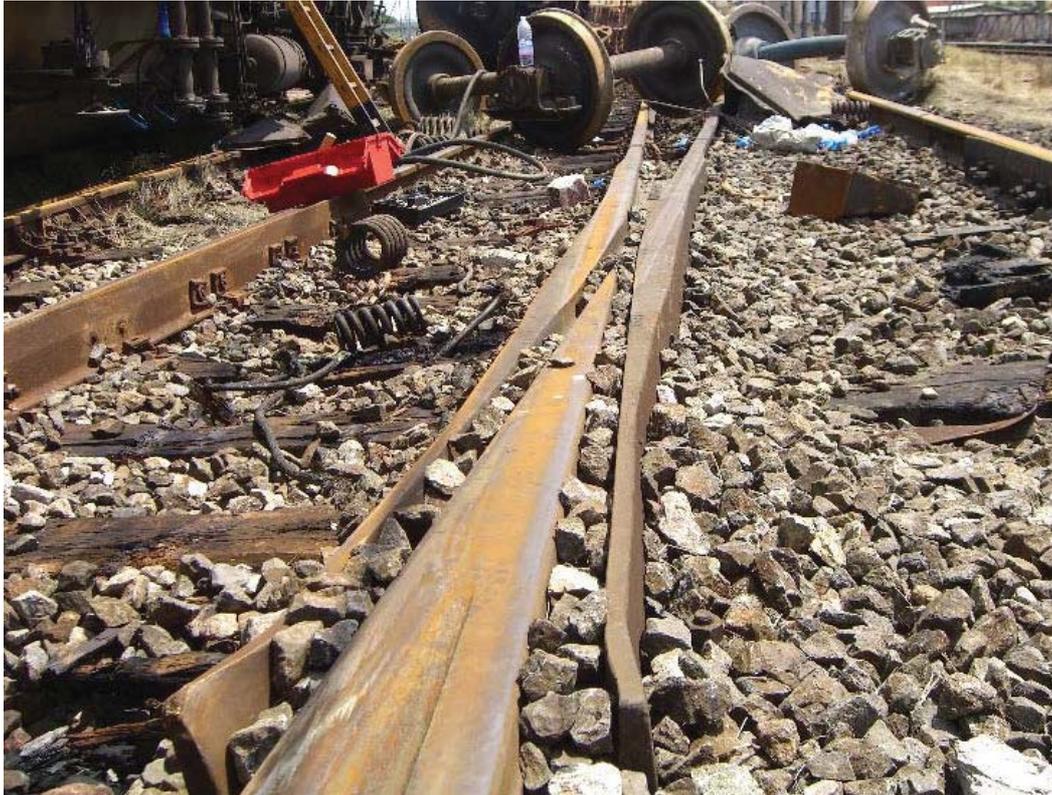
In questa ipotesi si rileva che la posizione reciproca squarcio-piegata a zampa di lepre è tale che pur imponendo un angolo di  $6^\circ$  fra binario e cisterna, non vi è possibilità di interferenza fra cisterna e piegata zampa di lepre. Inoltre la deformazione della piegata a zampa di lepre mostra un andamento verso sinistra smt (direzione monte), contrariamente a quanto sarebbe potuto verificarsi se il carro avesse marciato con direzione di  $6^\circ$  come ipotizzato nel presente schema.

FOTO 48 – DETTAGLIO DEFORMAZIONE PIEGATA ZAMPA DI LEPRE UNITAMENTE ALLA MENSOLA E ALTRI ELEMENTI DI MATERIALE ROTABILE.

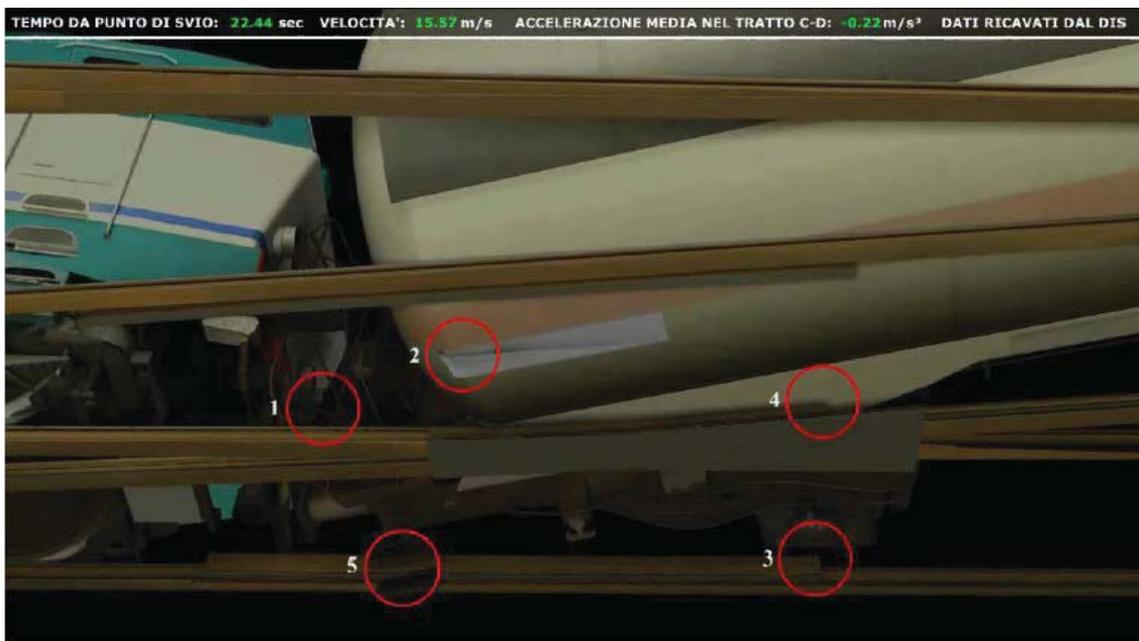
In merito alla presenza delle deformazioni sulla scaletta di accesso al terrazzino, questa Commissione, pur prendendo atto della natura di dette deformazioni, in mancanza di riscontri oggettivi sull'infrastruttura in prossimità della zona, non ritiene di dover attribuire a detto elemento un aspetto rilevante ai fini della ricostruzione cinematica dell'evento.

IMMAGINE 9 ESTRATTA DAL FILMATO – POSIZIONE SCALETTA METALLICA – BINARIO – SQUARCIO  
– PIEGATA A ZAMPA DI LEPRE

Infatti dalla immagine 9 si rileva che la posizione dei predellini di accesso al terrazzino di ispezione frontale della cisterna, risulterebbero affondare completamente nel ballast durante il moto. Tale ultima condizione si dimostra impossibile in quanto dalle immagini reali (foto 27) si evince che detti predellini hanno subito una deformazione di semplice rotazione dei loro piani mediali diversa rispetto a quella che in questi casi ci si sarebbe potuto attendere e cioè una deformazione con andamento antero-posteriore rispetto alla direzione di marcia del treno.
