DIREZIONE GENERALE PER LE INVESTIGAZIONI FERROVIARIE

Oggetto: Integrazione alla relazione d'indagine della Commissione ministeriale costituita con Decreto Dirigenziale n.16 del 17 luglio 2012, relativa all'incidente ferroviario occorso il 29/06/2009 a Viareggio, concernente le cause di perforazione della ferrocisterna.

**Integrazione alla relazione di indagine del  
23.03.2012 riguardante l'incidente ferroviario di  
Viareggio del 29.06.2009**

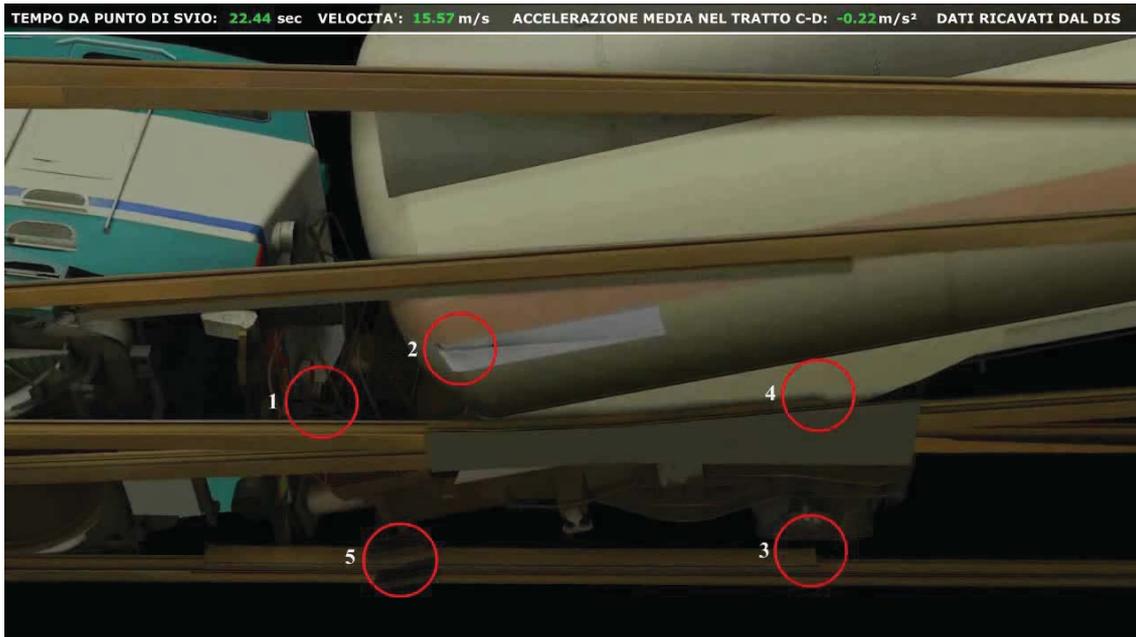
In questa ipotesi si rileva che la posizione reciproca squarcio-piegata a zampa di lepre è tale che pur imponendo un angolo di 15° fra binario e cisterna, non vi è possibilità di interferenza fra cisterna e piegata zampa di lepre. Inoltre la deformazione della piegata a zampa di lepre mostra andamento verso sinistra smt (verso monte), contrariamente alla direzione assunta di 15°.

IMMAGINE 10 ESTRATTA DAL FILMATO – POSIZIONE RECIPROCA SQUARCIO - PIEGATA ZAMPA DI LEPRE

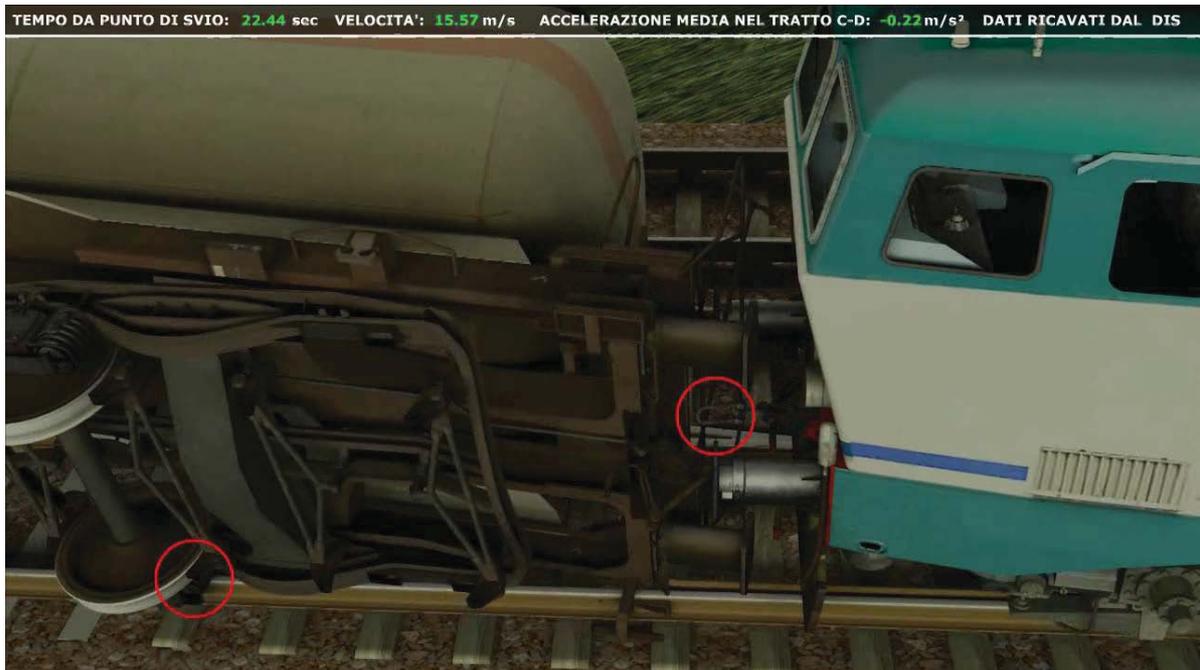
In questa ipotesi la posizione degli organi di aggancio (vedi immagine 11 estratta dal filmato) risulta non compatibile con quanto rilevato dal DIS in questo tratto di binario in quanto contrariamente a quanto visto dal filmato si rileva che gli organi di trazione risultano staccati.

IMMAGINE 11 ESTRATTA DAL FILMATO – POSIZIONE GANCIO DI TRAINO E POSIZIONE RECIPROCA ZATTERA CONTROROTAIA

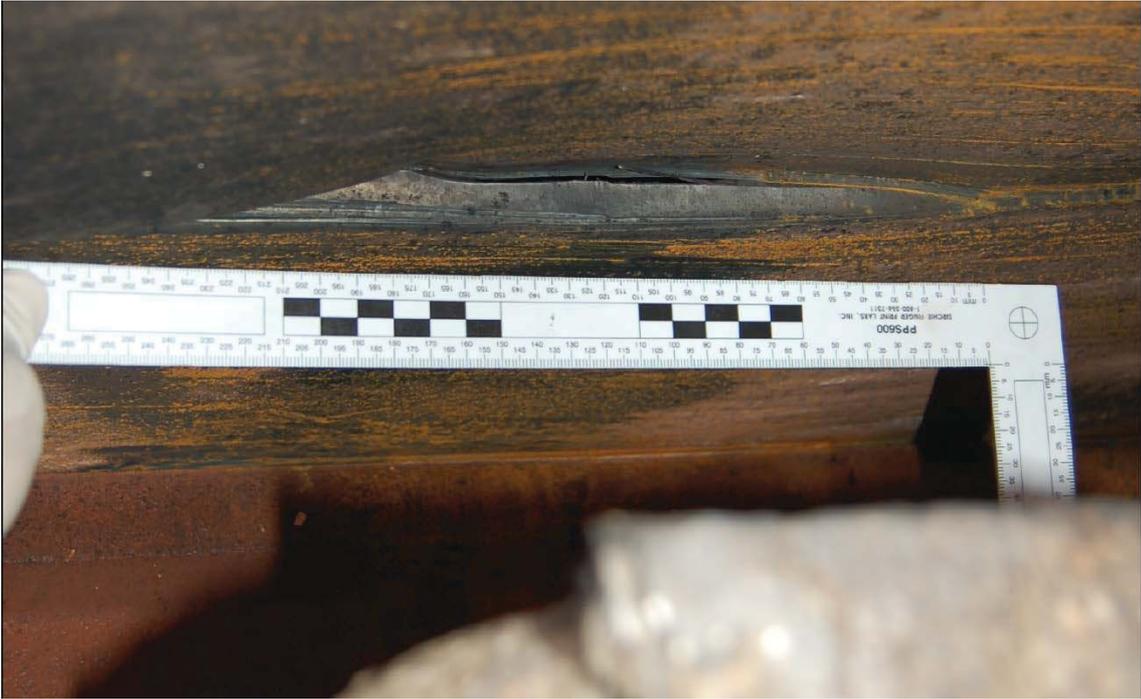
FOTO 53 – DETTAGLIO SQUARCIO PARTE INIZIALE PRIMA DEL RECUPERO (04/07/2009)

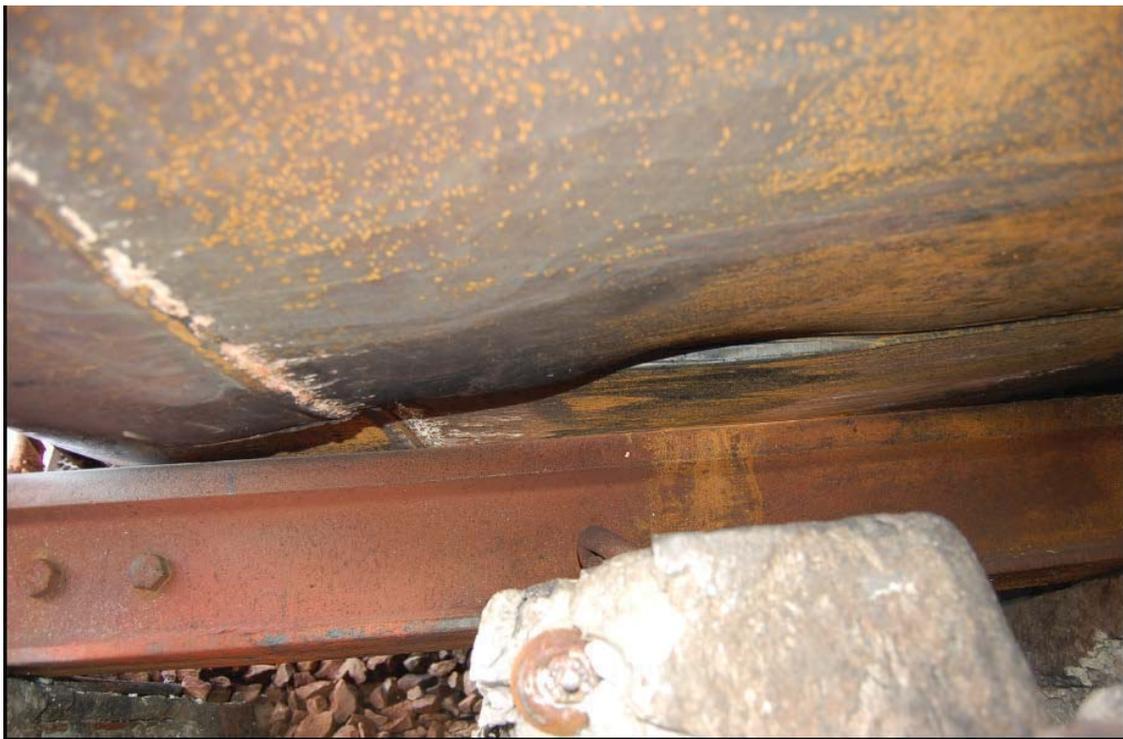
FOTO 54 – DETTAGLIO SQUARCIO PARTE INIZIALE PRIMA DEL RECUPERO (04/07/2009)
