DIREZIONE GENERALE PER LE INVESTIGAZIONI FERROVIARIE

Oggetto: Integrazione alla relazione d'indagine della Commissione ministeriale costituita con Decreto Dirigenziale n.16 del 17 luglio 2012, relativa all'incidente ferroviario occorso il 29/06/2009 a Viareggio, concernente le cause di perforazione della ferrocisterna.

**Integrazione alla relazione di indagine del  
23.03.2012 riguardante l'incidente ferroviario di  
Viareggio del 29.06.2009**

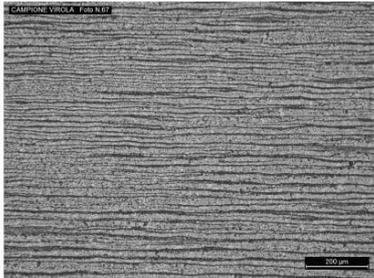
Campione Virola	Campione Culatta
Microstruttura (metodo UNI 2227; criterio EN 13261 Par. 3.3.1)	Ferrite e Perlite a bandeggiamento marcato	Ferrite e Perlite a bandeggiamento marcato
Dimensioni grano (metodo EN ISO 643; criterio EN 13261 Par. 3.3.1)	11 (vds. micro Diapositive successive)	11 (vds. micro Diapositive successive)

CAMPIONE VIROLA (100x)

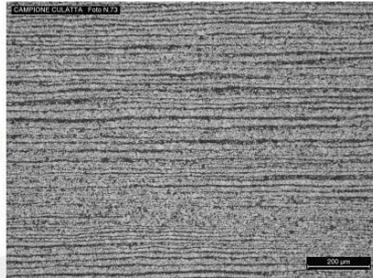
CAMPIONE CULATTA (100x)

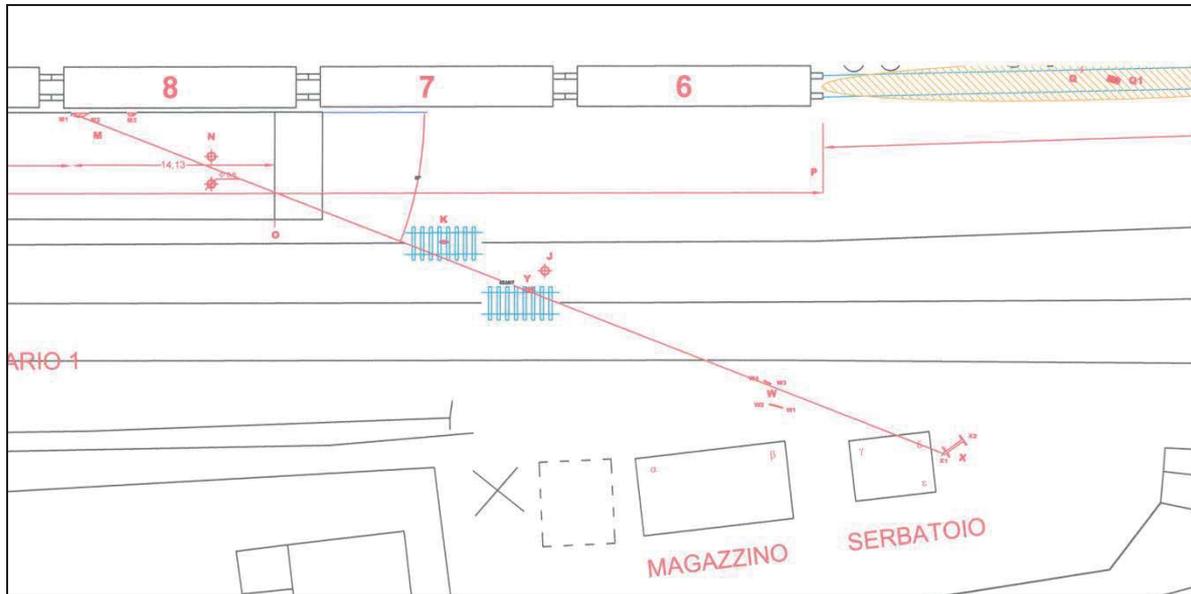
FIG. 1 - DETTAGLIO TRAIETTORIA ASSILE N° 98331

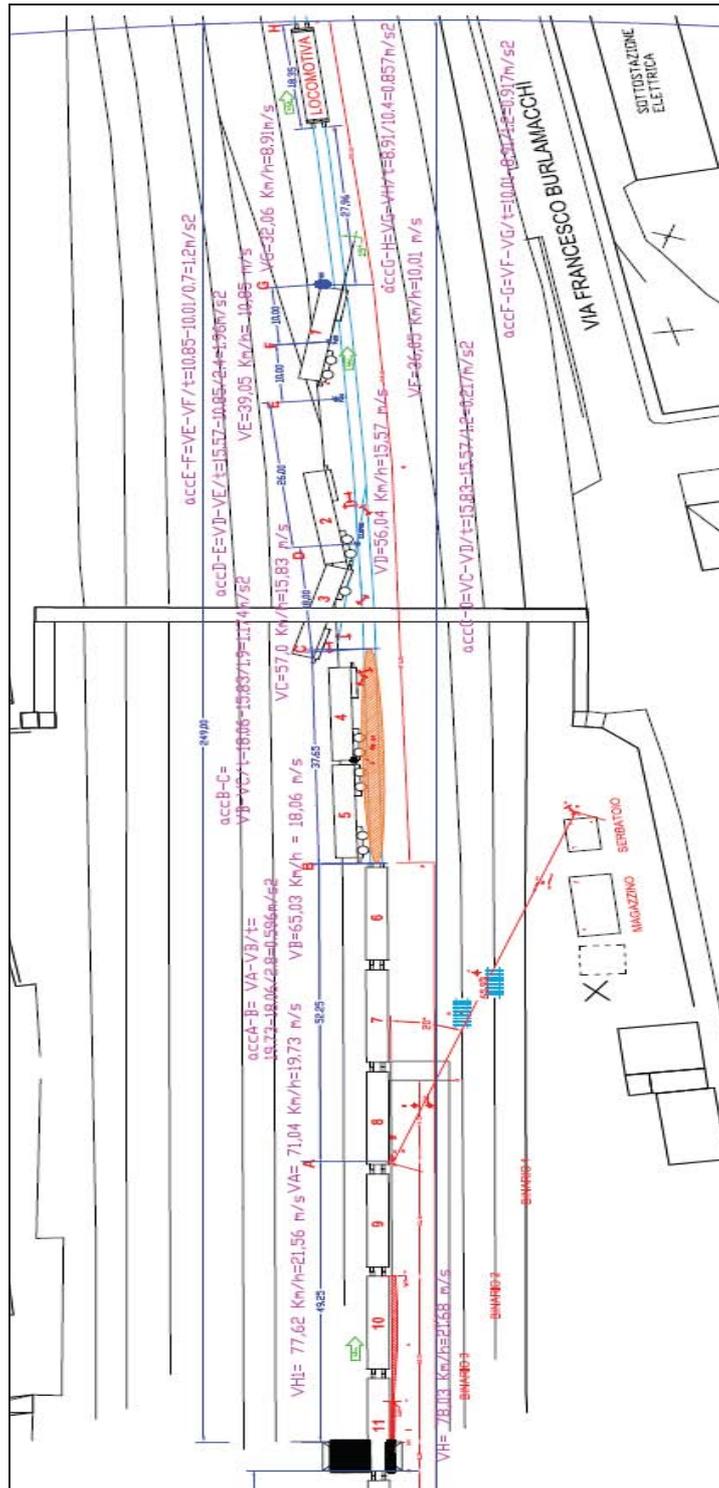
FIG. 2 – POSIZIONE STATICA FINALE CONVOGLIO E VELOCITÀ DELLA LOCOMOTIVA DURANTE IL SUO MOTO

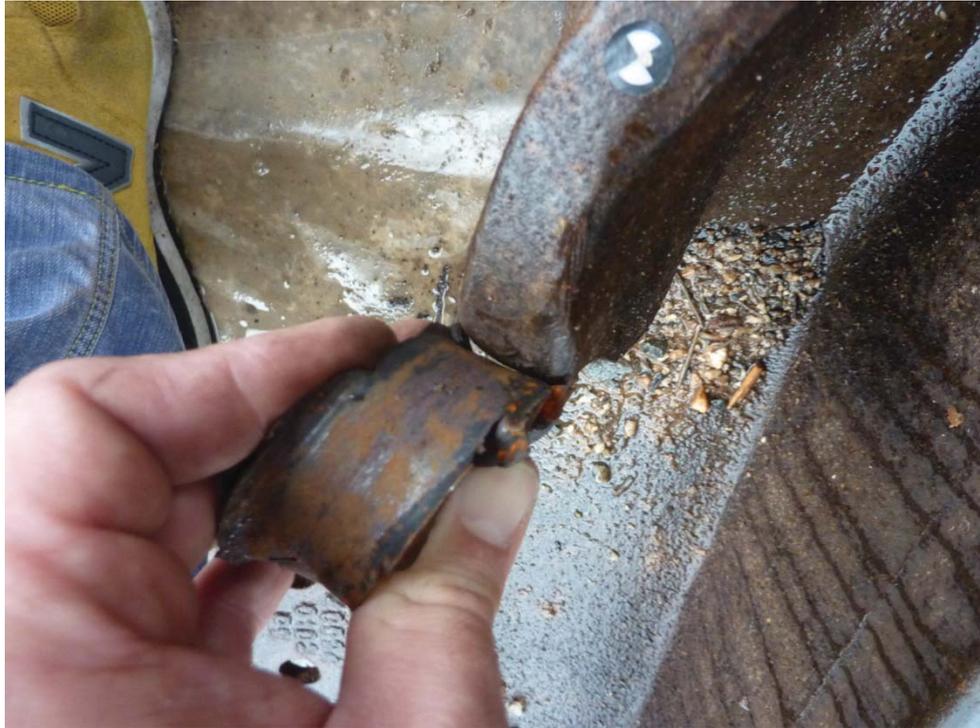
FOTO 9 – POSSIBILE COMPATIBILITÀ TRUCIOLO - PIEGATA A ZAMPA DI LEPRE

Dalle sopra citate foto è stato possibile rilevare che diversamente confrontando porzioni di materiali ipotizzati come tra loro interferenti, accade sia possibile riscontrare una compatibilità geometrica fra squarcio e simulacro del picchetto, così come appare a volte compatibile anche la geometria fra simulacro della piegata a zampa di lepre e squarcio; analoghe compatibilità si riscontrano tra il ricciolo di risulta dell'azione di squarcio e il picchetto ed in parte tra la piegata a zampa di lepre ed il medesimo ricciolo.

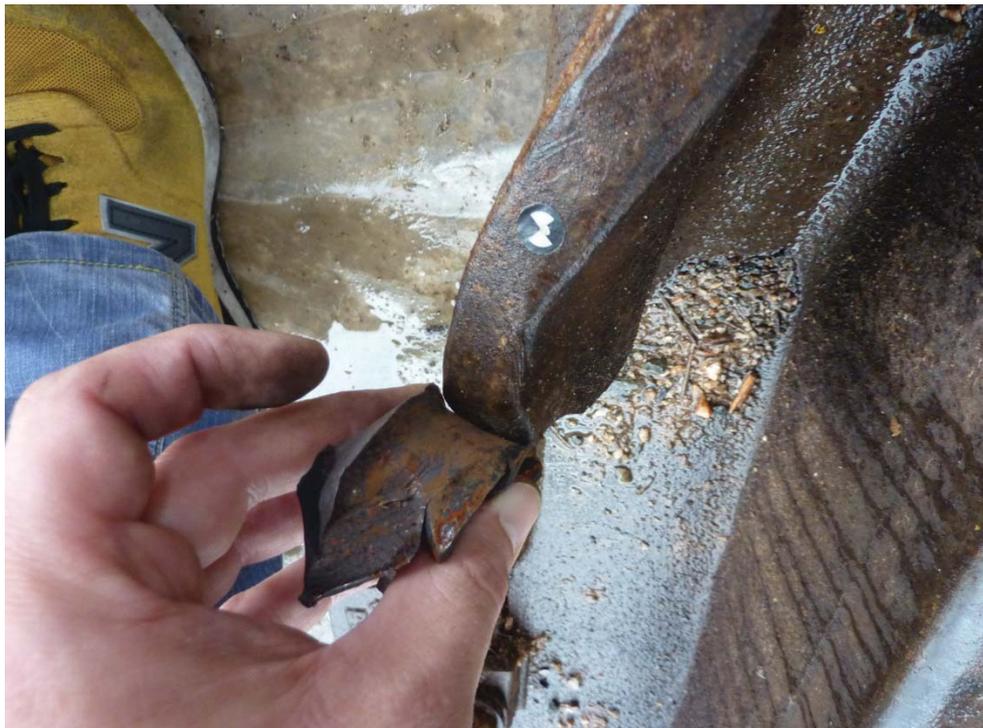
FOTO 10 – POSSIBILE COMPATIBILITÀ TRUCIOLO - PIEGATA A ZAMPA DI LEPRE

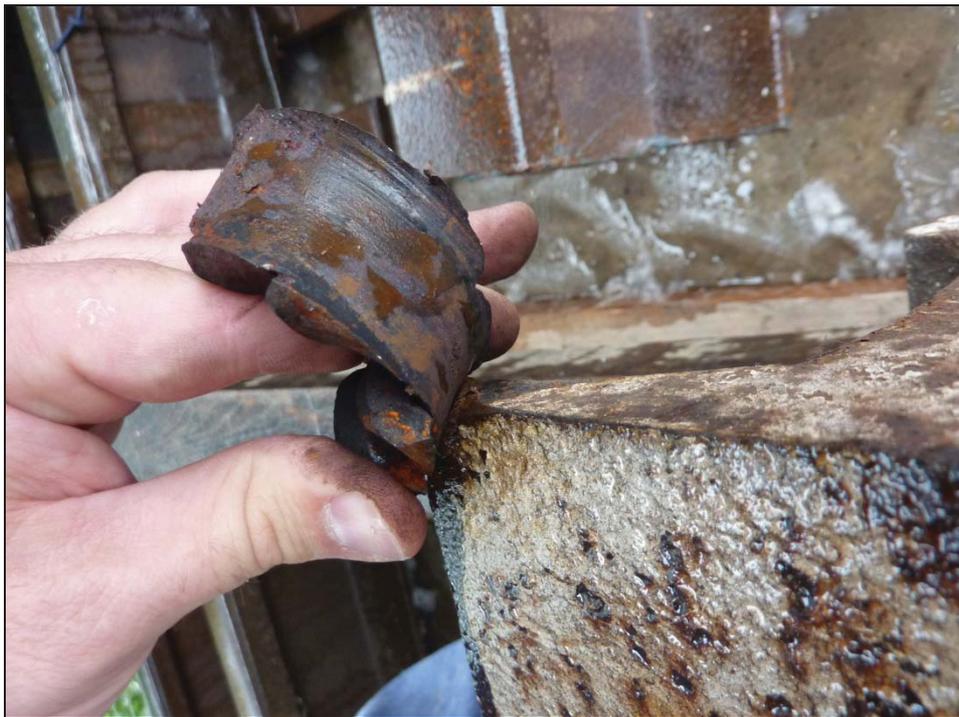
FOTO 12 – POSSIBILE COMPATIBILITÀ TRUCIOLO - PICCHETTO 24

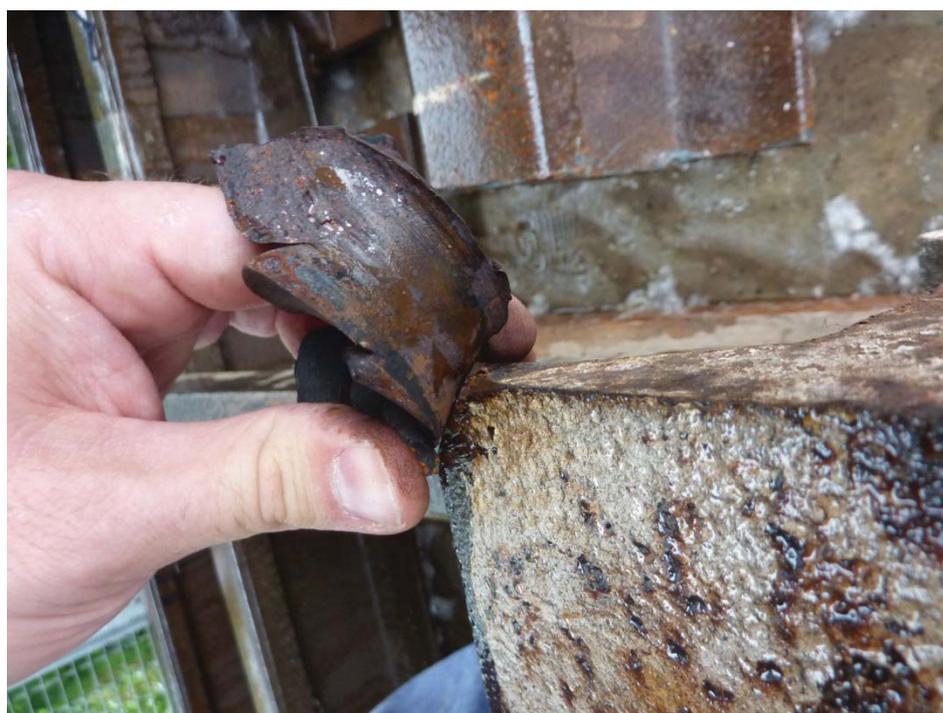
FOTO 14 – POSSIBILE COMPATIBILITÀ TRUCIOLO - PICCHETTO 24

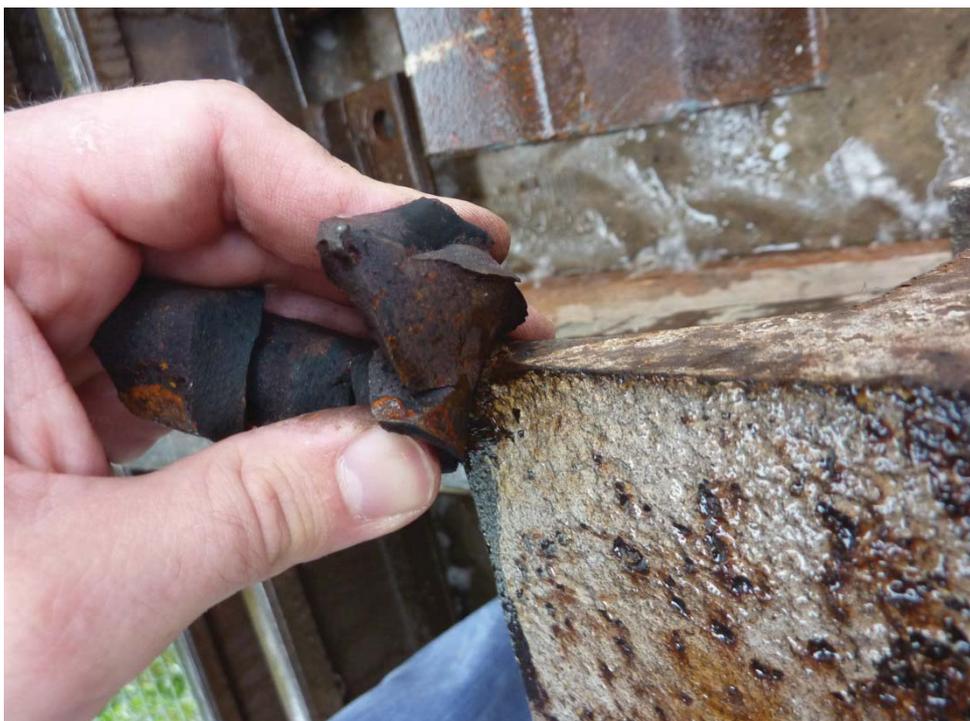
FOTO 15 – POSSIBILE COMPATIBILITÀ TRUCIOLO - PICCHETTO 24

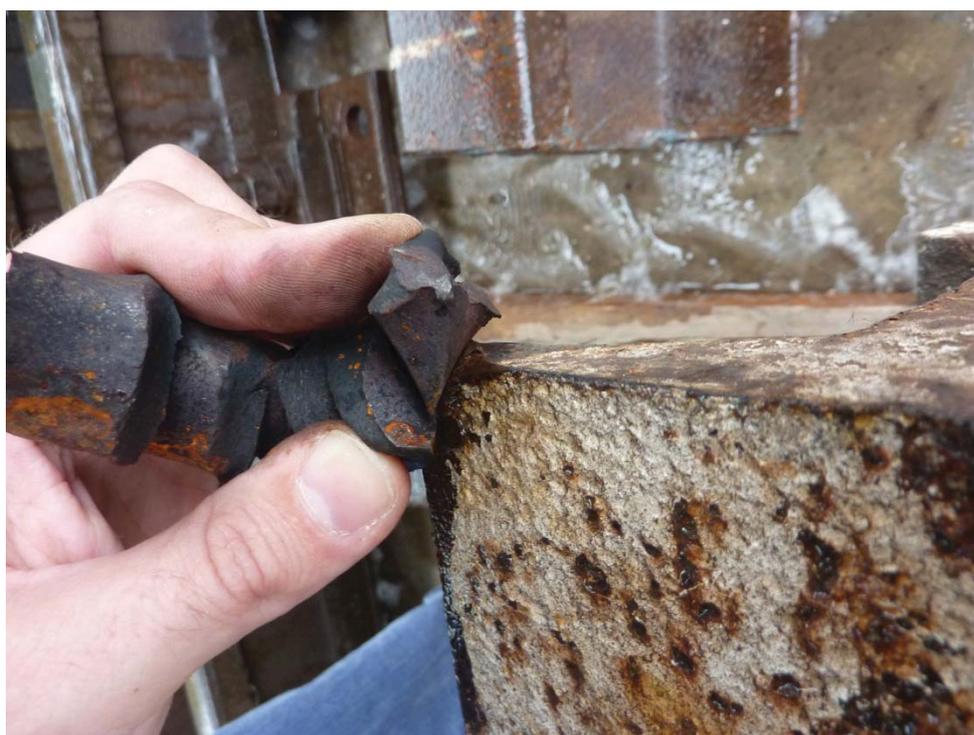
FOTO 16 – POSSIBILE COMPATIBILITÀ TRUCIOLO - PICCHETTO 24

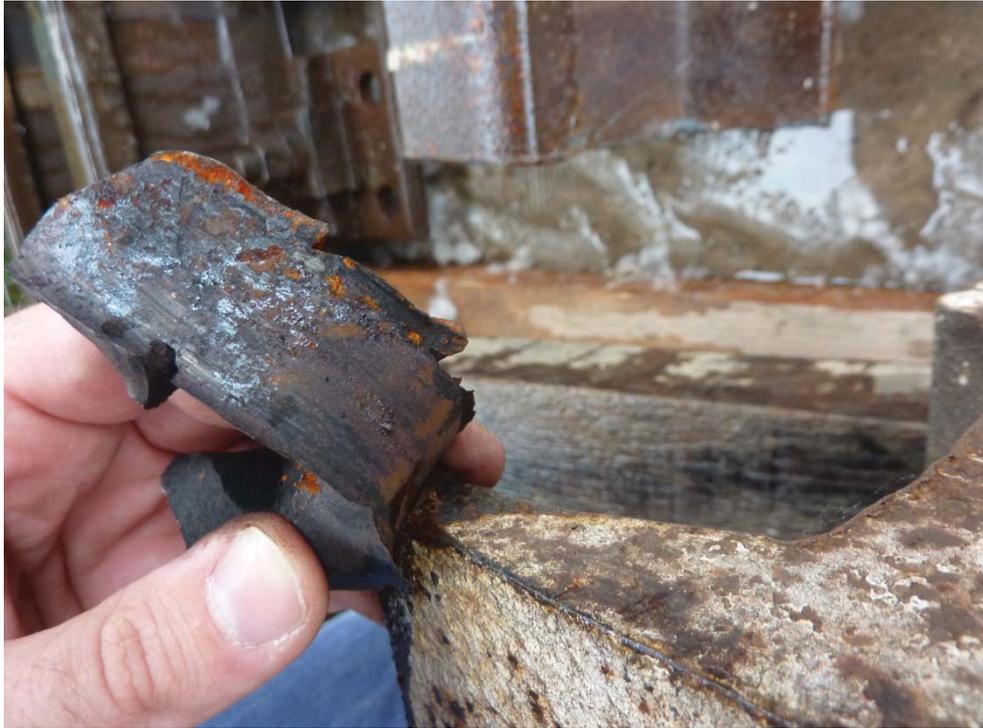
FOTO 17 – POSSIBILE COMPATIBILITÀ TRUCIOLO - PICCHETTO 24

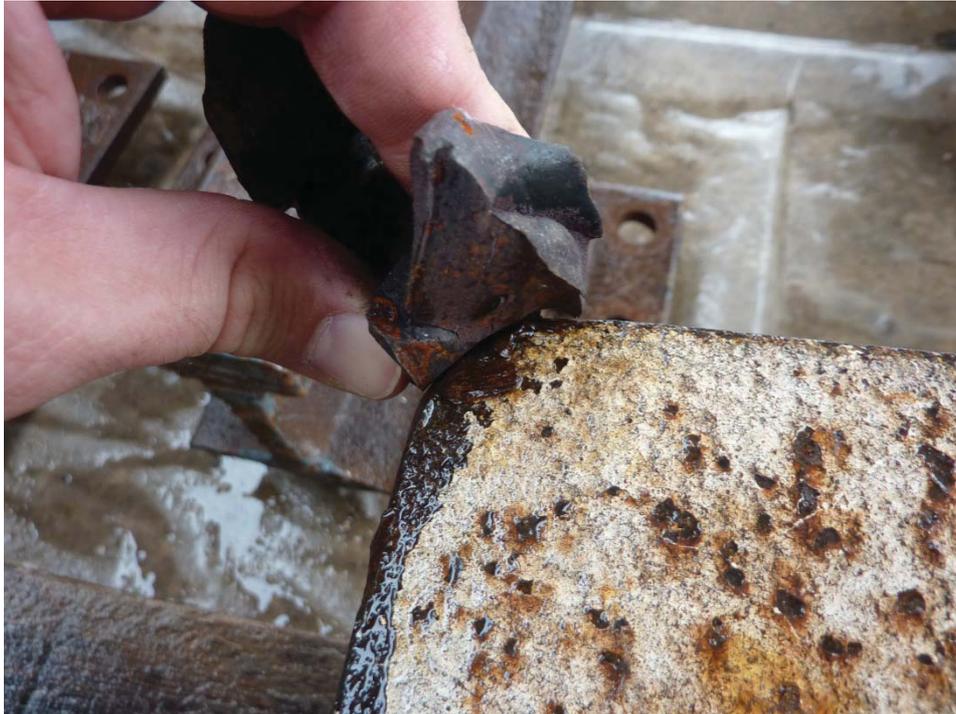
FOTO 19 – POSSIBILE COMPATIBILITÀ TRUCIOLO - PICCHETTO 24

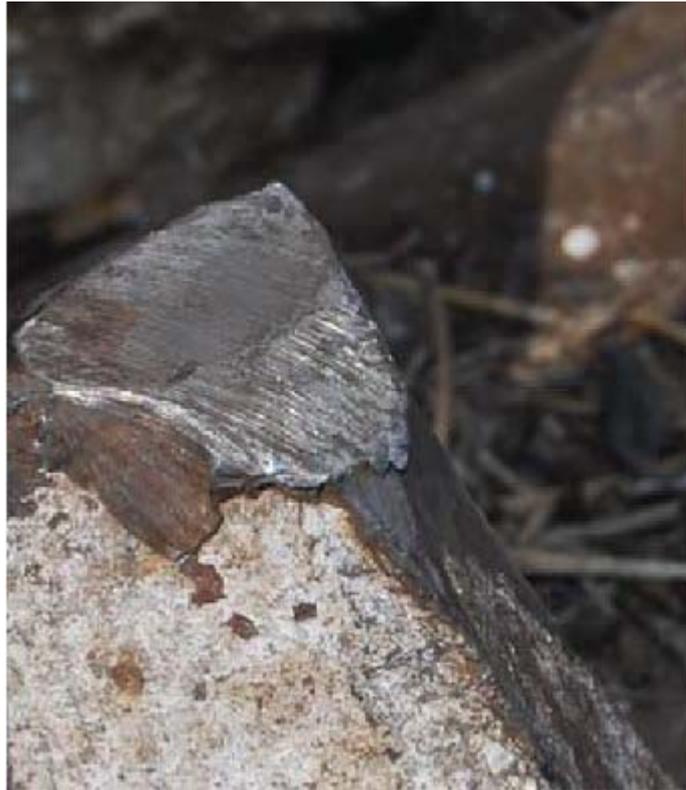
Ancora in tema di compatibilità tra squarcio e suoi elementi residuanti (ricciolo ancora attaccato al mantello della cisterna e ricciolo rinvenuto staccato all'interno della medesima cisterna) con gli elementi che hanno presuntivamente operato il medesimo squarcio, si deve valutare come esista una condizione di corrispondenza tra linee generate da azione di attrito ben visibili sulla punta del picchetto e sui riccioli nonché sulla porzione di cisterna che segue in stretta continuità lo squarcio come è di chiara evidenza nelle foto 20, 21, 22, 23, 24, 25, 26, 27, 28, 29, 30.

FOTO 20 – RIGATURE PRESENTI SU PICCHETTO 24 (04/07/2009)

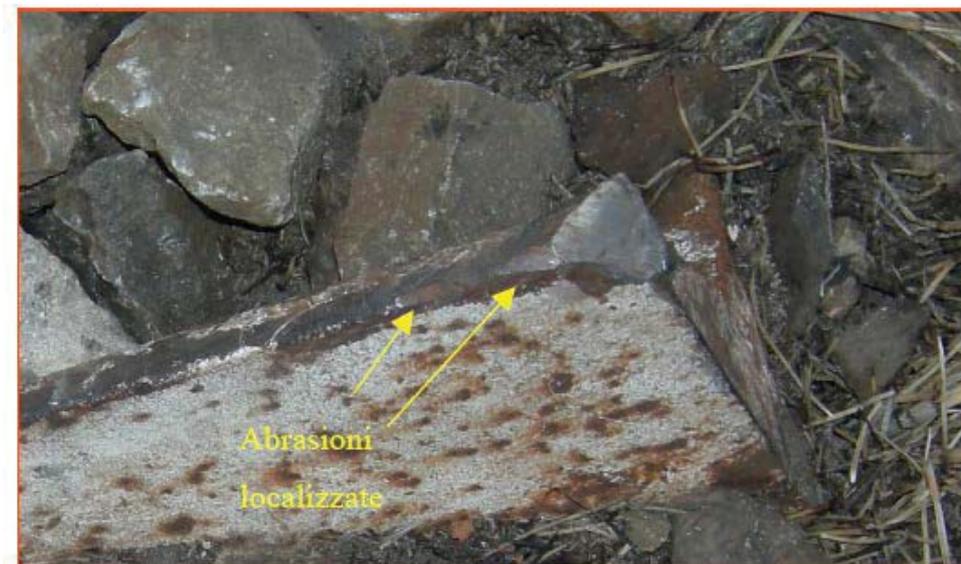
FOTO 21 - PICCHETTO N. 24 –SEGNII DI SFREGAMENTO PRESENTI SUL PICCHETTO  
(DA RELAZIONE CTU GIP)

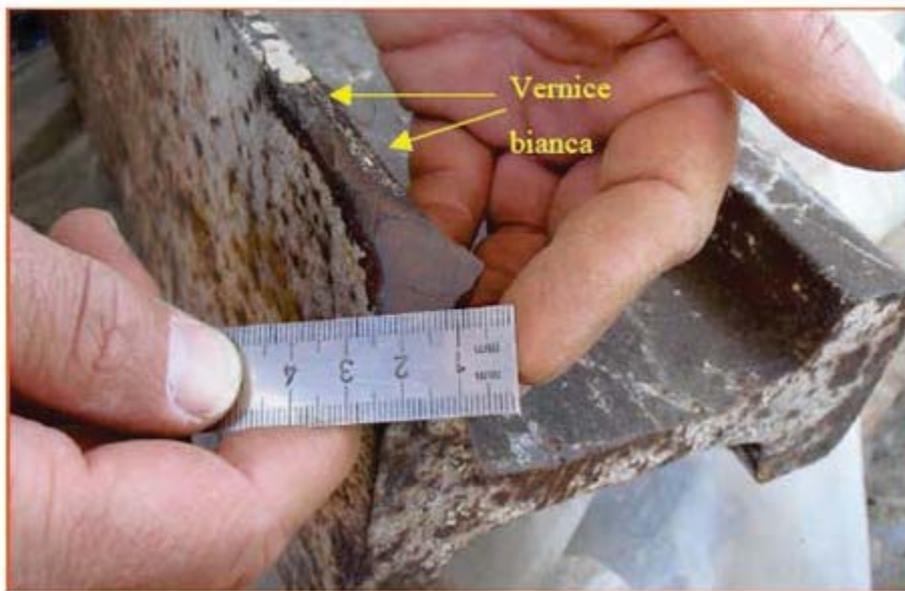
FOTO 22 - PICCHETTO N. 24 –SEGNI DI SFREGAMENTO PRESENTI SUL PICCHETTO  
(DA RELAZIONE CTU GIP)

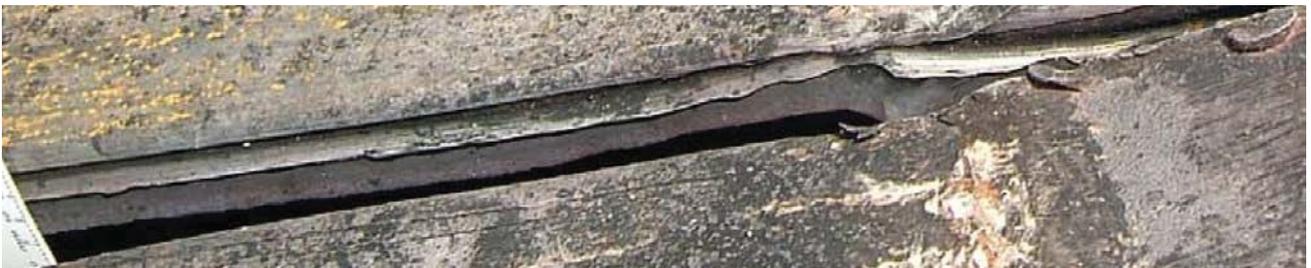
FOTO 24 – RIGATURE PRESENTI SU CISTERNA (PARTE INFERIORE) (04/07/2009)

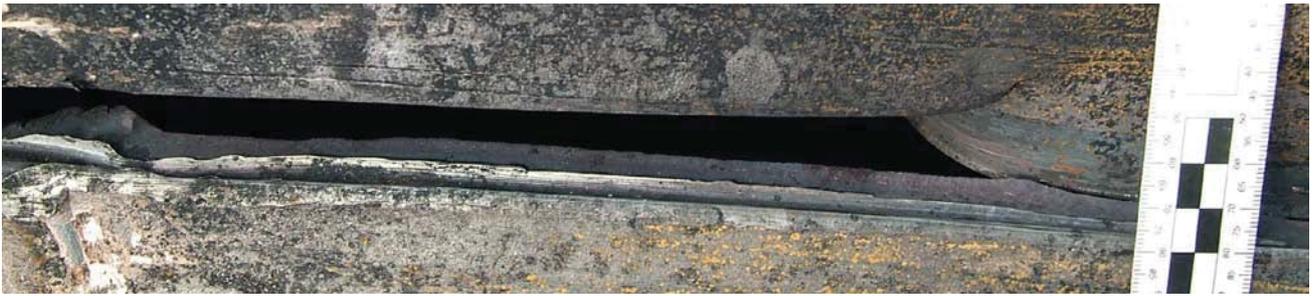
FOTO 25 – RIGATURE PRESENTI SU CISTERNA (PARTE INFERIORE) (04/07/2009)

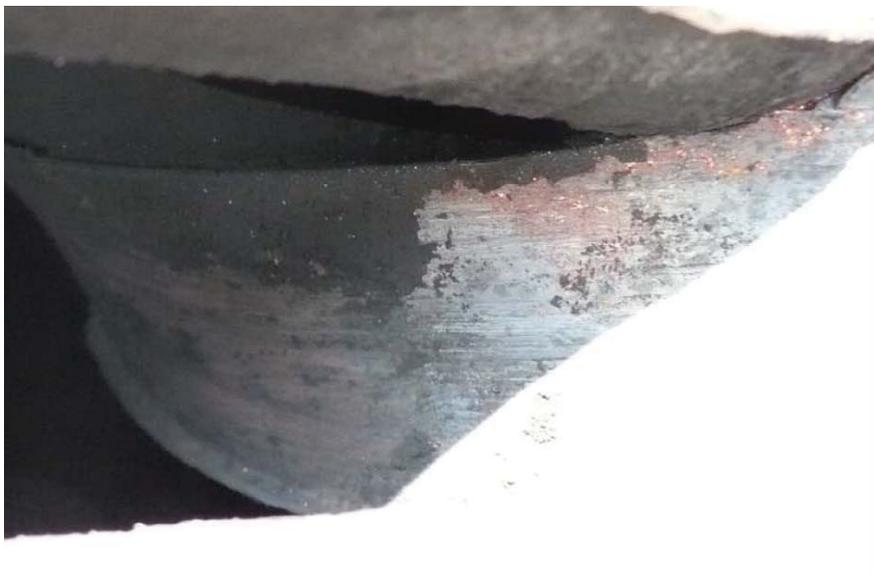
FOTO 27 – RIGATURE PRESENTI SU RICCIOLO ATTACCATO INTERNO CISTERNA (04/07/2009)

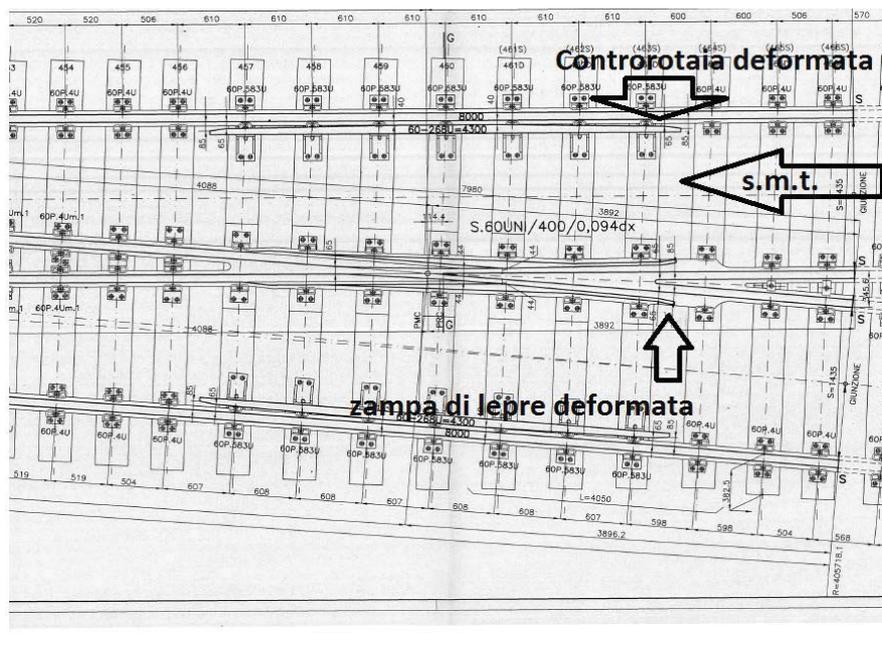
Figura 3 - Particolare della zona della comunicazione che presenta deformazioni e di cui si riporta una sezione trasversale alla posizione del cuore del deviativo utile per rilevare l'altezza e le altre dimensioni geometriche del piano del ferro.

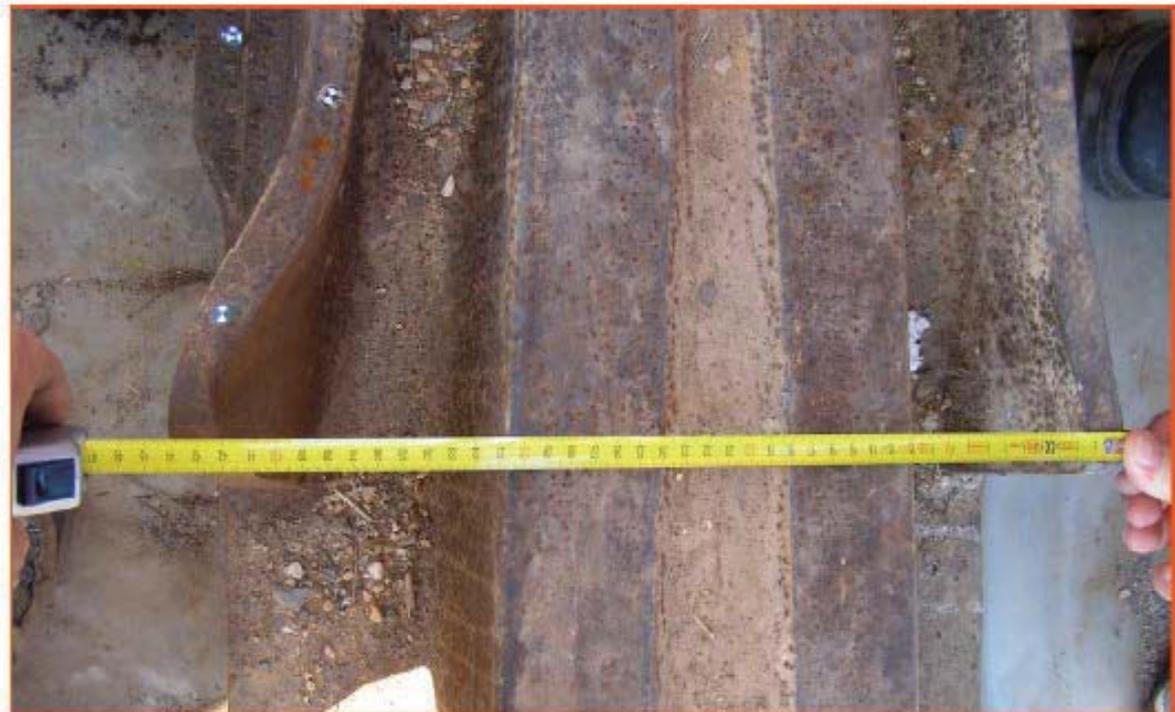
FOTO 34 - PIEGATA A ZAMPA DI LEPRE (DA RELAZIONE CTU GIP)

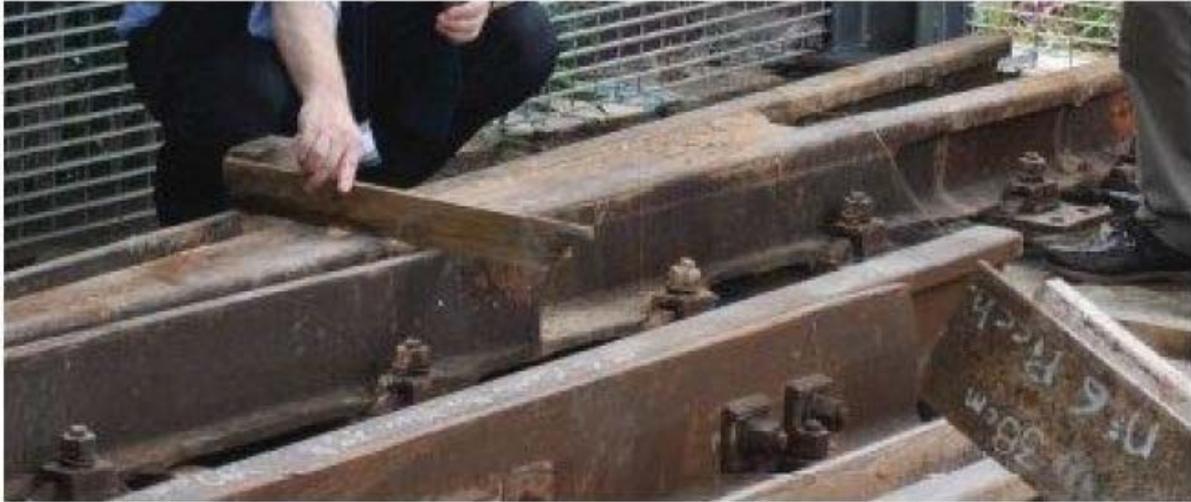
FOTO 35 - COMPLANARITÀ PIEGATA A ZAMPA DI LEPRE RISPETTO AL PIANO DEL FERRO

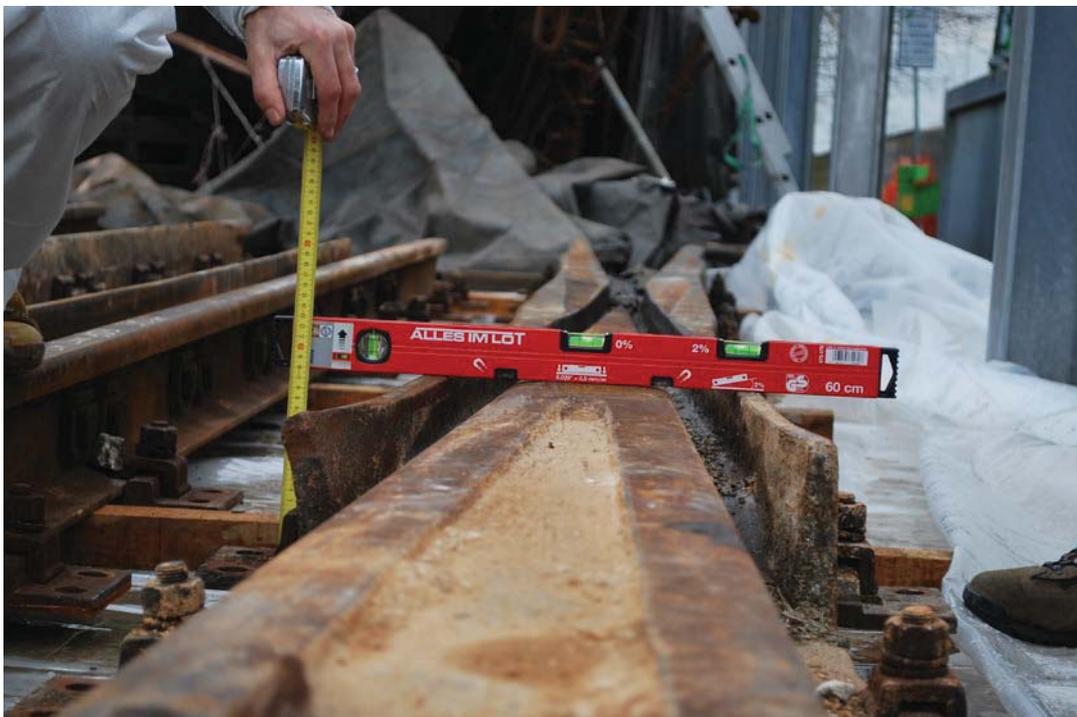
FOTO 36 – COMPLANARITÀ PIEGATA A ZAMPA DI LEPRE RISPETTO AL PIANO DEL FERRO

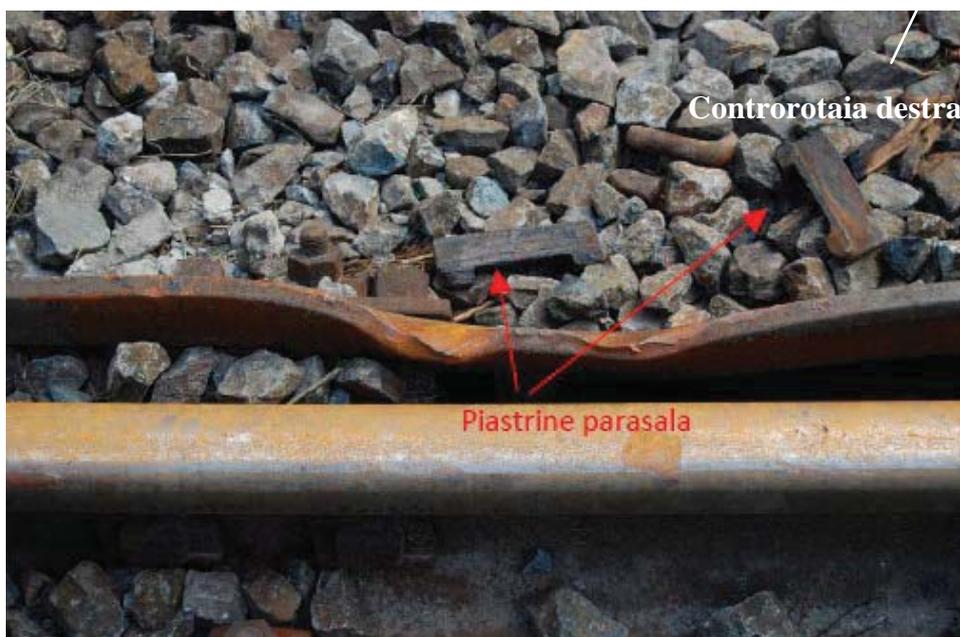
Infine la deformazione plastica rilevata sulla controrotaia lato destro del deviatoio 13B, evidenzia che la forza che ha determinato detta deformazione ha andamento rettilineo e quindi in quell'istante il carro percorreva una traiettoria parallela al binario.

FOTO 44 – DETTAGLIO DEFORMAZIONE CONTROROTAIA DESTRA

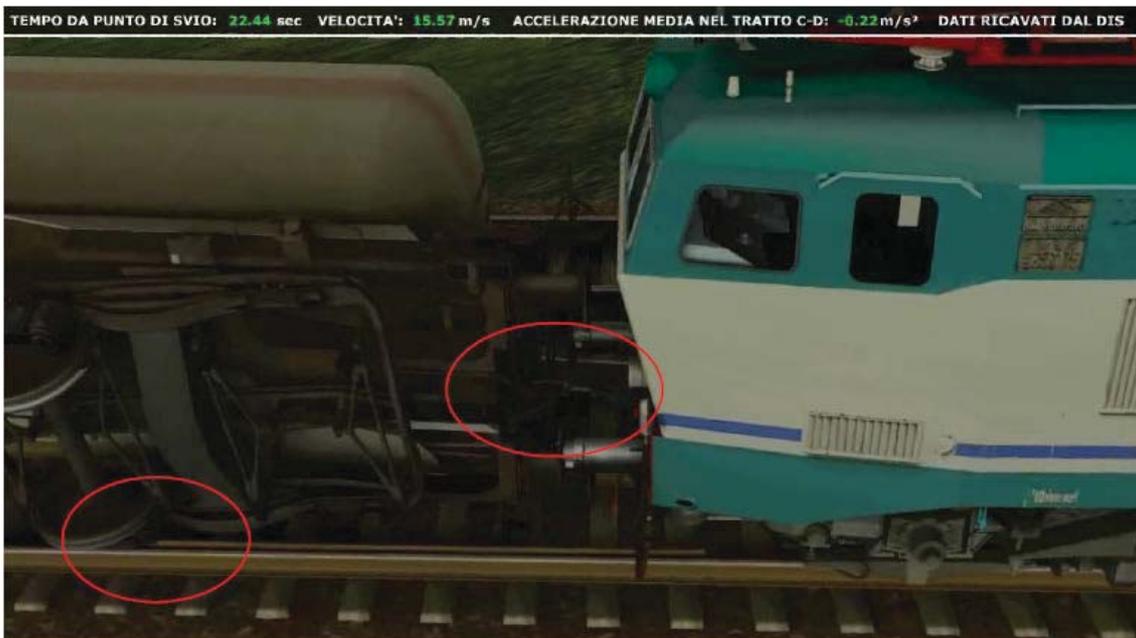
La posizione degli organi di aggancio risultano compatibili con le altre condizioni al contorno (contatto zattera - controrotaia, punti di appoggio della ferro cisterna, posizione reciproca ferrocisterna-binario, ecc..)

IMMAGINE 1 ESTRATTA DAL FILMATO – PARTICOLARE ORGANI DI AGGANCIO – POSIZIONE ZATTERA RISPETTO ALLA CONTROROTAIA.

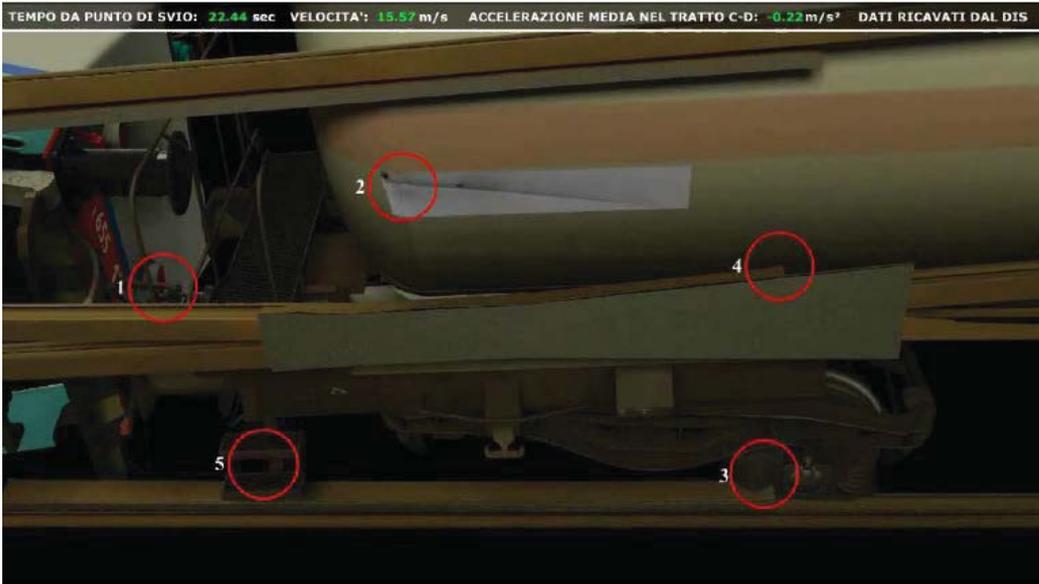
Nel caso in esame la posizione dello squarcio non è compatibile con la piegata a zampa di lepre in quanto l'inizio dello squarcio è situato in posizione geometrica più alta (circa 70 cm) e più avanzata (circa 3 metri) rispetto a tale ente dell'infrastruttura.

IMMAGINE 2 ESTRATTA DAL FILMATO – POSIZIONE DEI PARTICOLARI ANALIZZATI

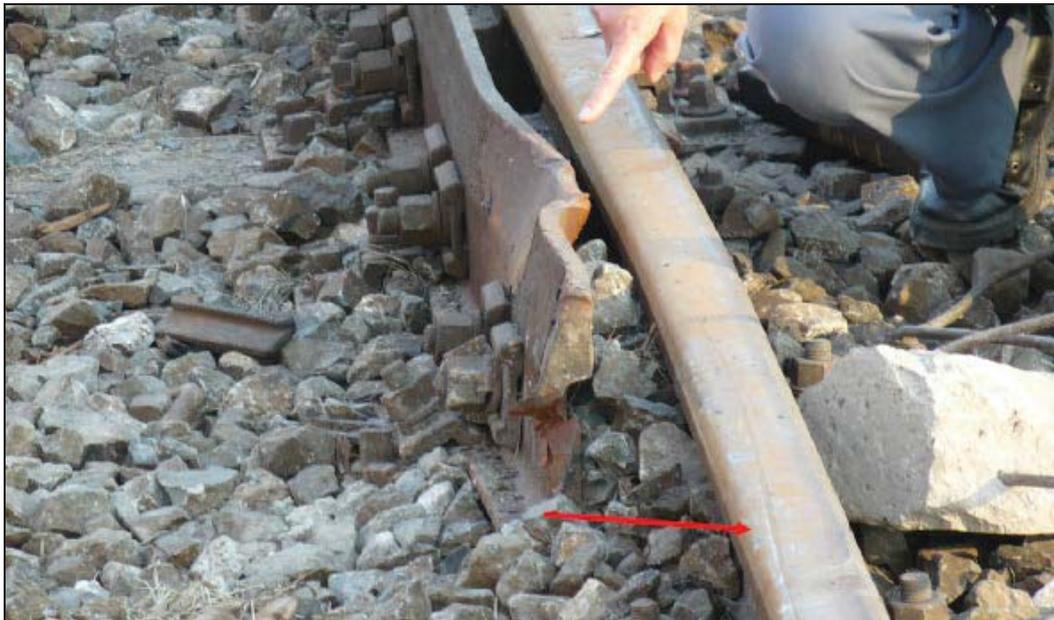
FOTO 46 – SEGNI SUL BINARIO RICONDUCIBILI ALLO SFREGAMENTO DELLA RUOTA

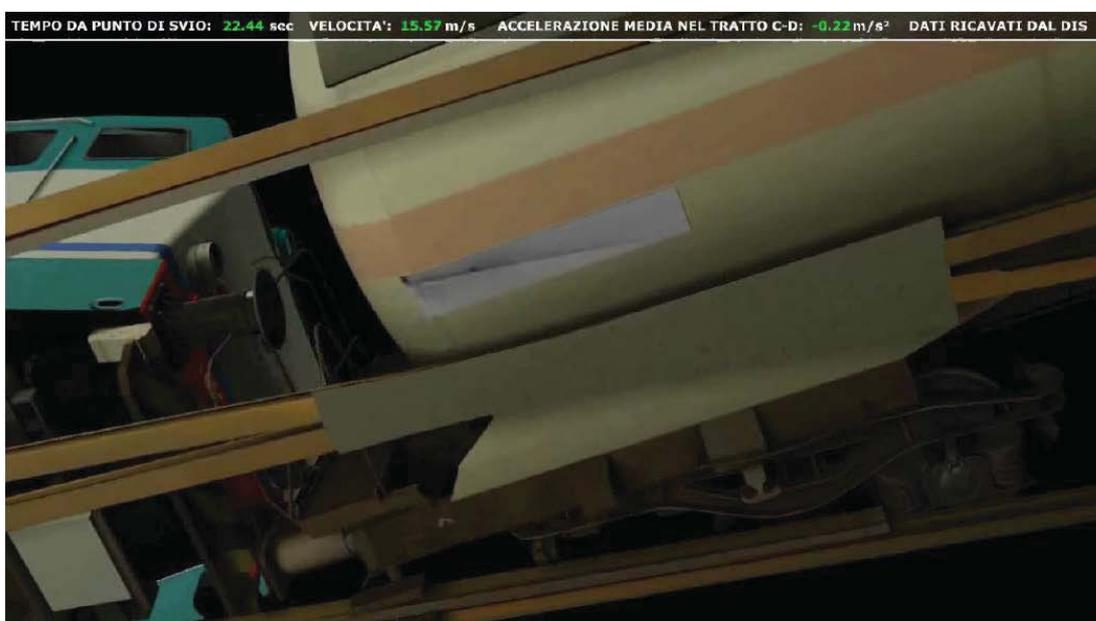
La posizione degli organi di aggancio risultano compatibili con le altre condizioni al contorno, il carro risulta ancora agganciato al locomotore compatibilmente con i dati rilevati dal DIS.

IMMAGINE 3 ESTRATTA DAL FILMATO – PARTICOLARE ORGANI DI AGGANCIO

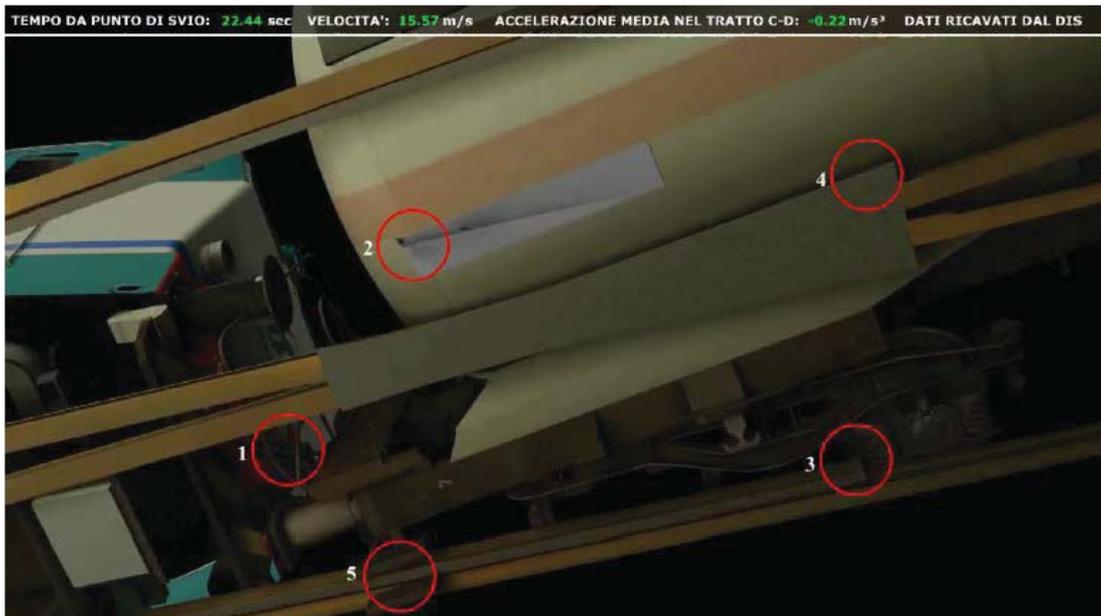
Nel caso in esame l'urto della cisterna contro la piegata a zampa di lepre non risulta compatibile in quanto lo squarcio è situato in posizione geometrica più alta (circa 70 cm) e più avanzata (circa 3 metri).

IMMAGINE 4 ESTRATTA DAL FILMATO – PARTICOLARE POSIZIONE RELATIVA SQUARCIO CISTERNA PIEGATA ZAMPA DI LEPRE

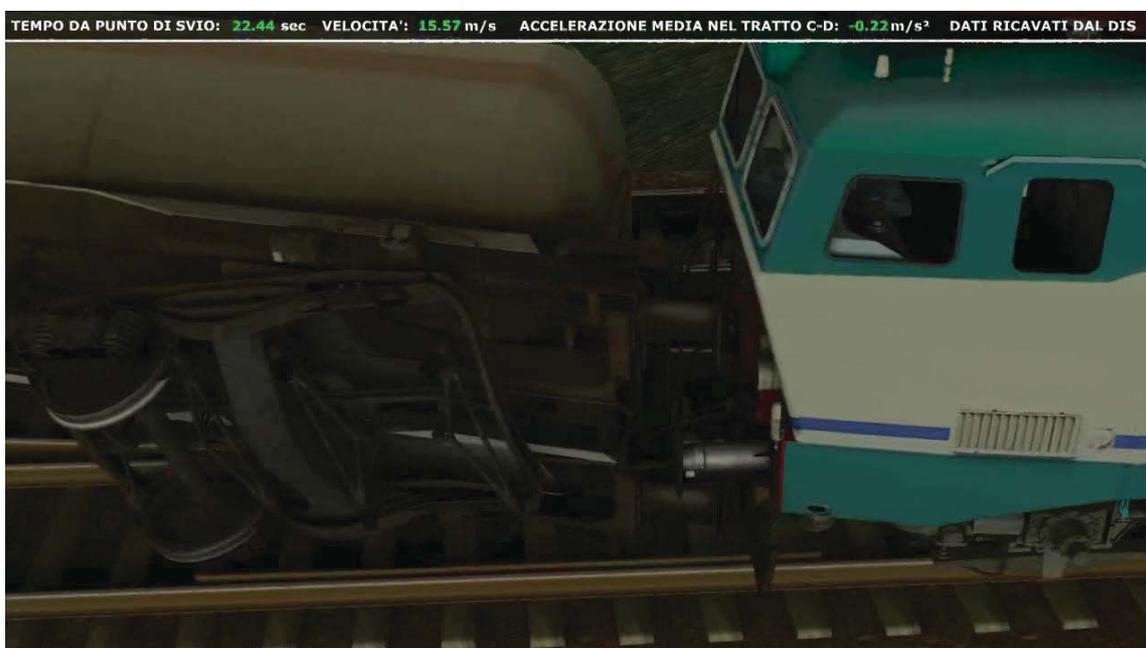
La posizione degli organi di aggancio risulta ancora compatibile con le altre condizioni al contorno, il carro risulta ancora agganciato al locomotore compatibilmente con i dati rilevati dal DIS.

IMMAGINE 6 ESTRATTA DAL FILMATO – POSIZIONE ORGANI DI AGGANCIO

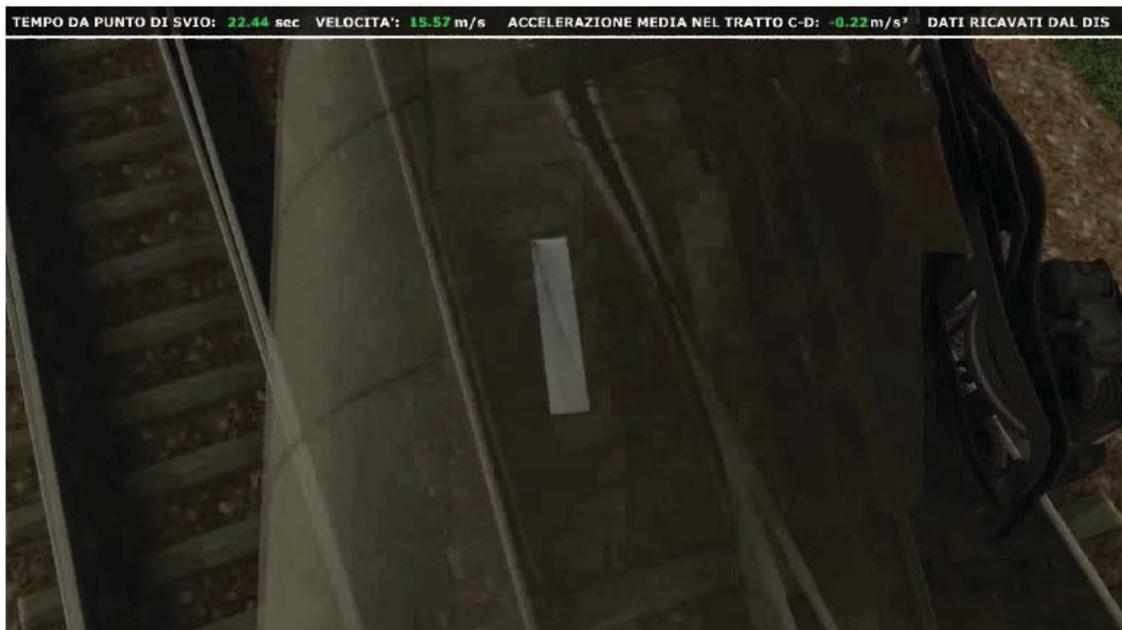
Nel caso in esame l'urto della cisterna contro la piegata a zampa di lepre non risulta compatibile in quanto lo squarcio è situato in posizione geometrica più alta (circa 70 cm) e più avanzata (circa 3 metri).

IMMAGINE 7 ESTRATTA DAL FILMATO – POSIZIONE RECIPROCA SQUARCIO PIEGATA ZAMPA DI LEPRE.

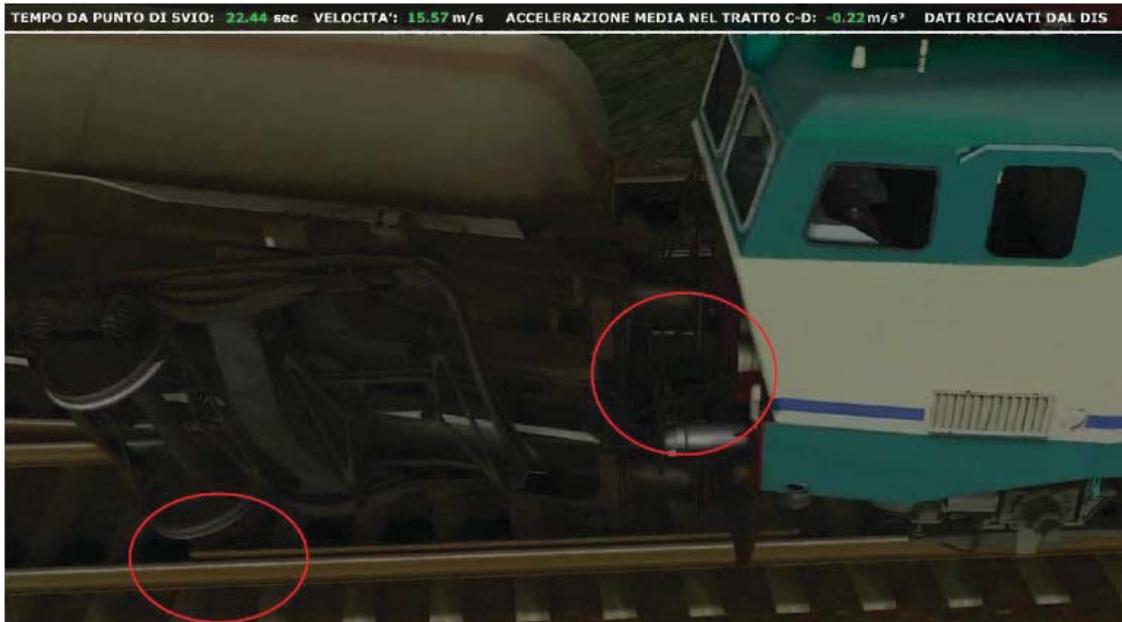
In questa ipotesi si rileva che l'urto della zattera contro la controrotaia non si verifica in quanto la zattera viene a trovarsi internamente al binario percorso dal convoglio.

IMMAGINE 8 ESTRATTA DAL FILMATO – POSIZIONE RECIPROCA ZATTERA - CONTROROTAIA.

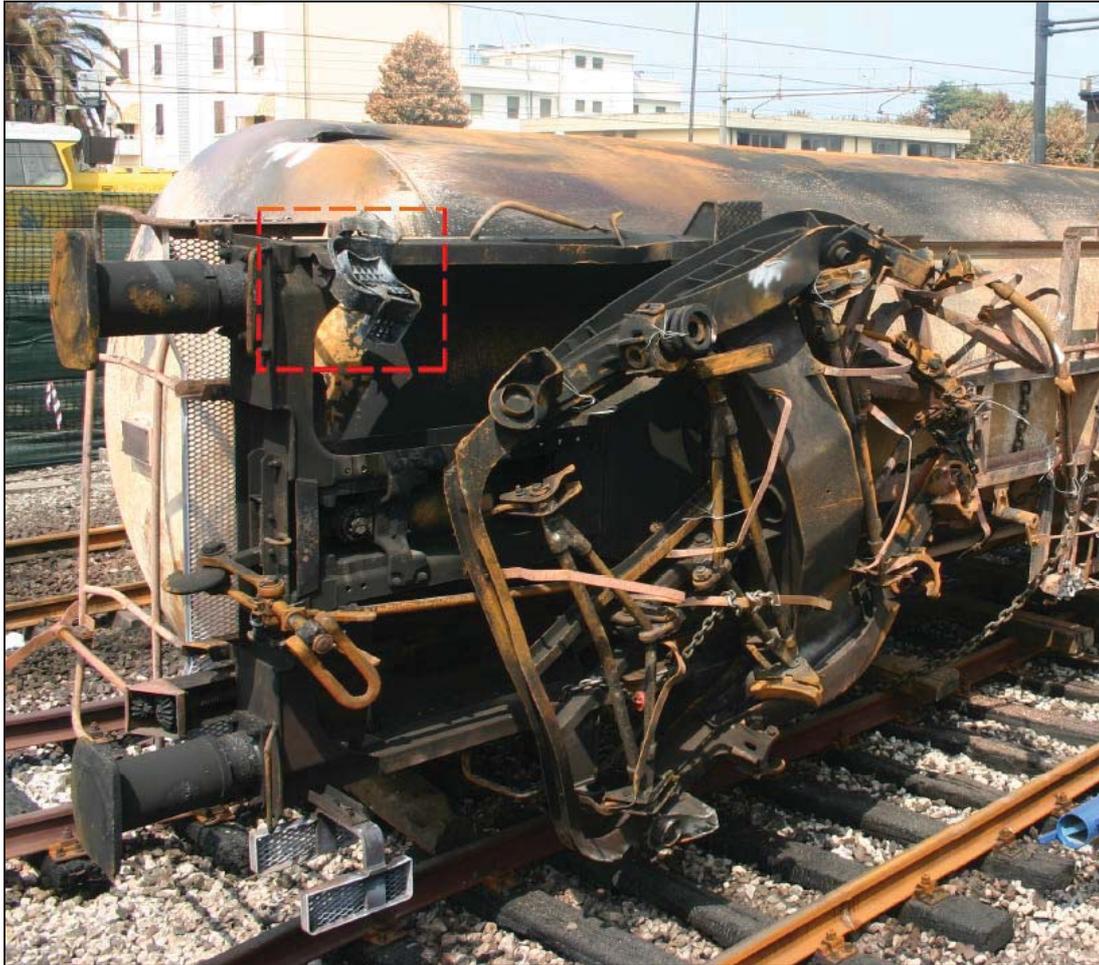
Infatti dalla immagine 9 si rileva che la posizione dei predellini di accesso al terrazzino di ispezione frontale della cisterna, risulterebbero affondare completamente nel ballast durante il moto. Tale ultima condizione si dimostra impossibile in quanto dalle immagini reali (foto 27) si evince che detti predellini hanno subito una deformazione di semplice rotazione dei loro piani mediali diversa rispetto a quella che in questi casi ci si sarebbe potuto attendere e cioè una deformazione con andamento antero-posteriore rispetto alla direzione di marcia del treno.

FOTO 49 – FERROCISTERNA AL MOMENTO DEL RECUPERO (RUOTATA DI 180° RISPETTO ALLA POSIZIONE STATICA FINALE)

I **filmati numero 2** (ipotesi urto ferrocisterna contro controrotaia destra smt con angolo di 6°) e **numero 3** (ipotesi urto ferrocisterna contro controrotaia destra smt con angolo di 15°) evidenziano ulteriori incongruenze di natura geometrica oltre a quella già rilevata circa la posizione reciproca cisterna - piegata a zampa di lepre, costituite dalla posizione relativa non più congrua della zattera con la controrotaia destra nonché la posizione dei predellini di accesso al terrazzino frontale della cisterna che in questi casi risulterebbero affondare completamente durante il moto al di sotto del piano del ballast. Tale ultima condizione si dimostra impossibile in quanto dalle immagini reali si evince che detti predellini hanno subito, nella realtà, una deformazione di semplice rotazione dei loro piani mediali diversa rispetto a quella che in questi casi ci si sarebbe potuto attendere e cioè una deformazione con andamento antero-posteriore rispetto alla direzione di marcia del treno (foto 49)
