DIREZIONE GENERALE PER LE INVESTIGAZIONI FERROVIARIE

Oggetto: Integrazione alla relazione d'indagine della Commissione ministeriale costituita con Decreto Dirigenziale n.16 del 17 luglio 2012, relativa all'incidente ferroviario occorso il 29/06/2009 a Viareggio, concernente le cause di perforazione della ferrocisterna.

**Integrazione alla relazione di indagine del  
23.03.2012 riguardante l'incidente ferroviario di  
Viareggio del 29.06.2009**

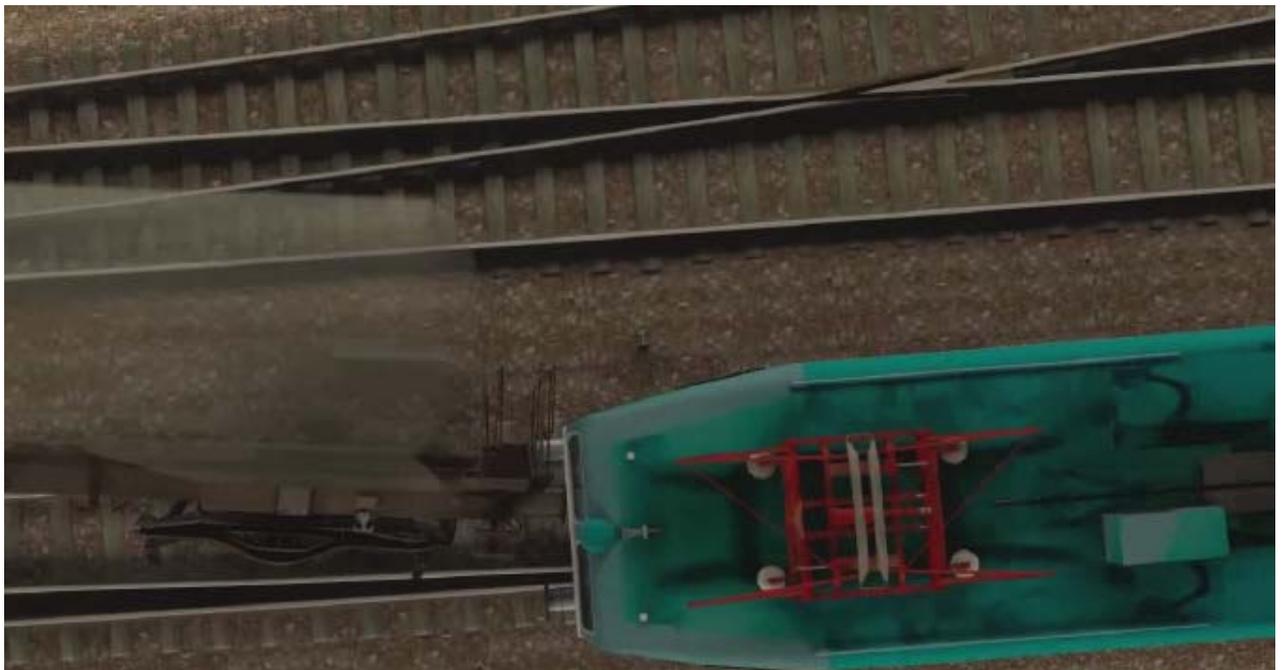
La posizione degli organi di aggancio risulta ancora compatibile con i dati cinematica rilevati dal DIS, così come si evince dalla figura seguente.

IMMAGINE 12 ESTRATTA DAL FILMATO – POSIZIONE ORGANI DI TRAINO

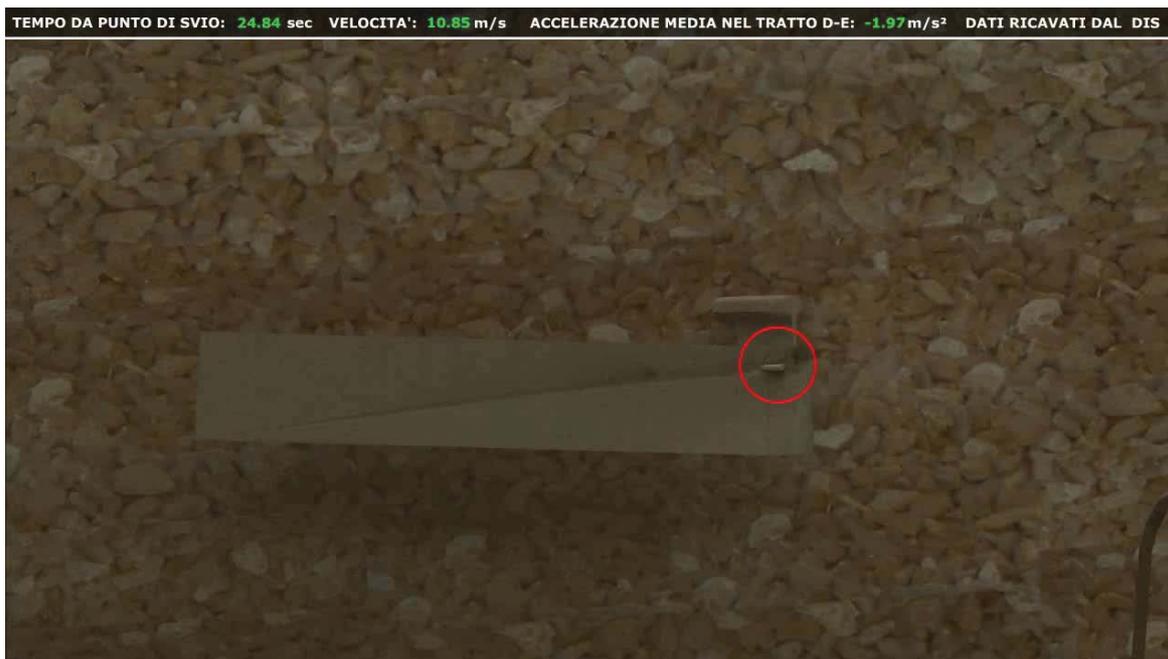
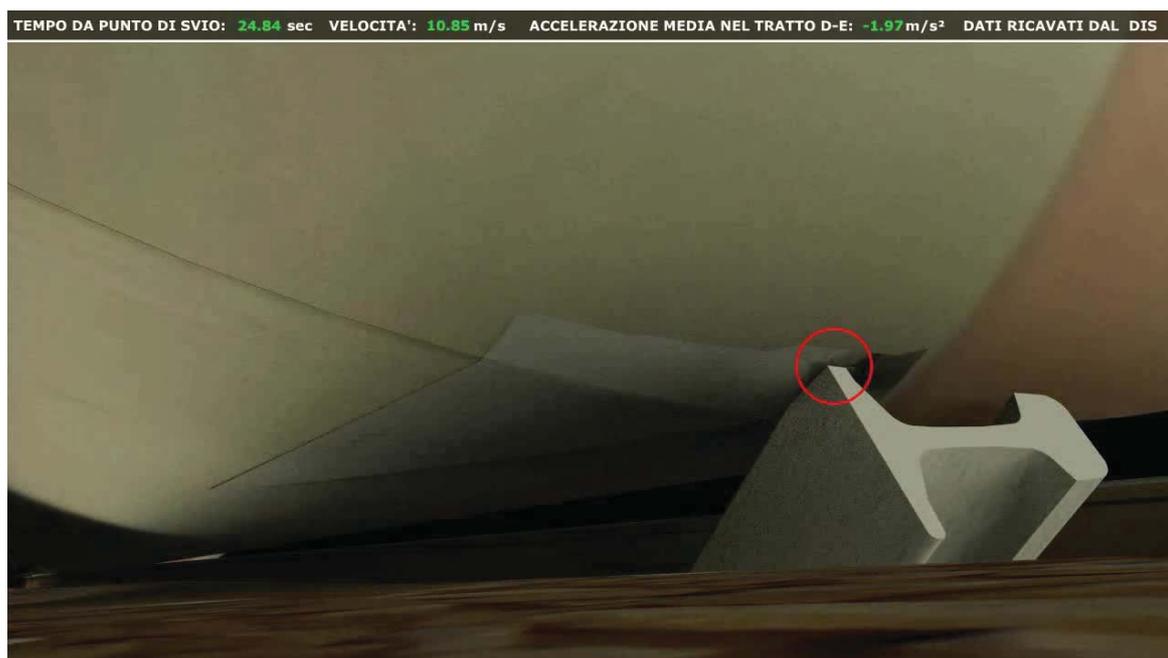
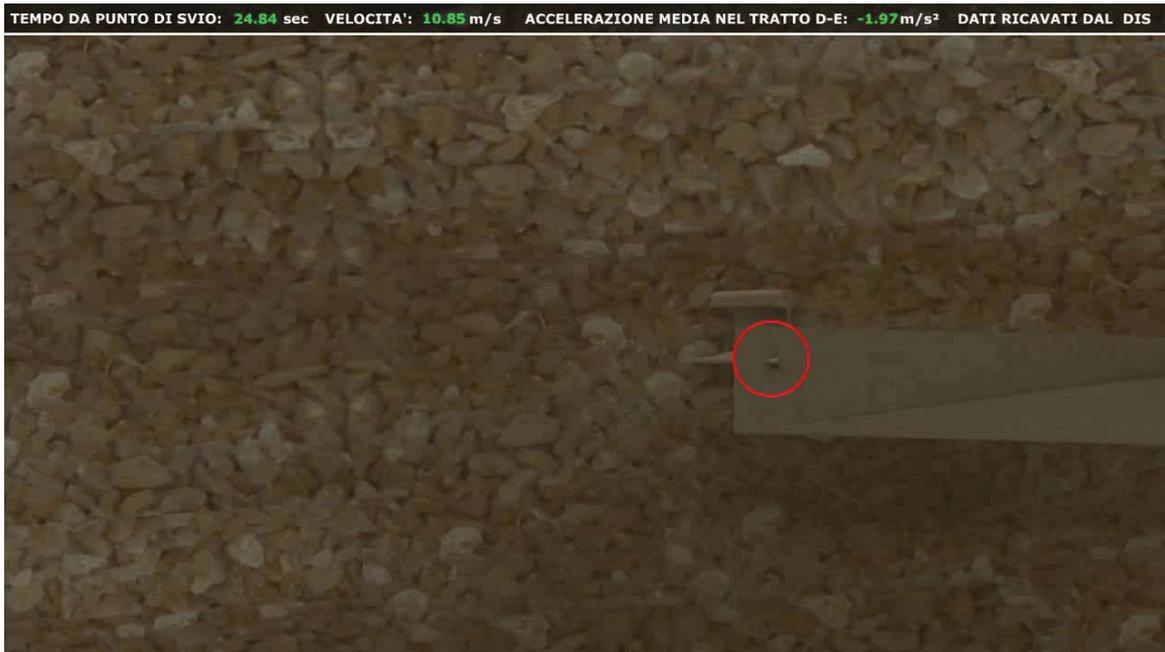
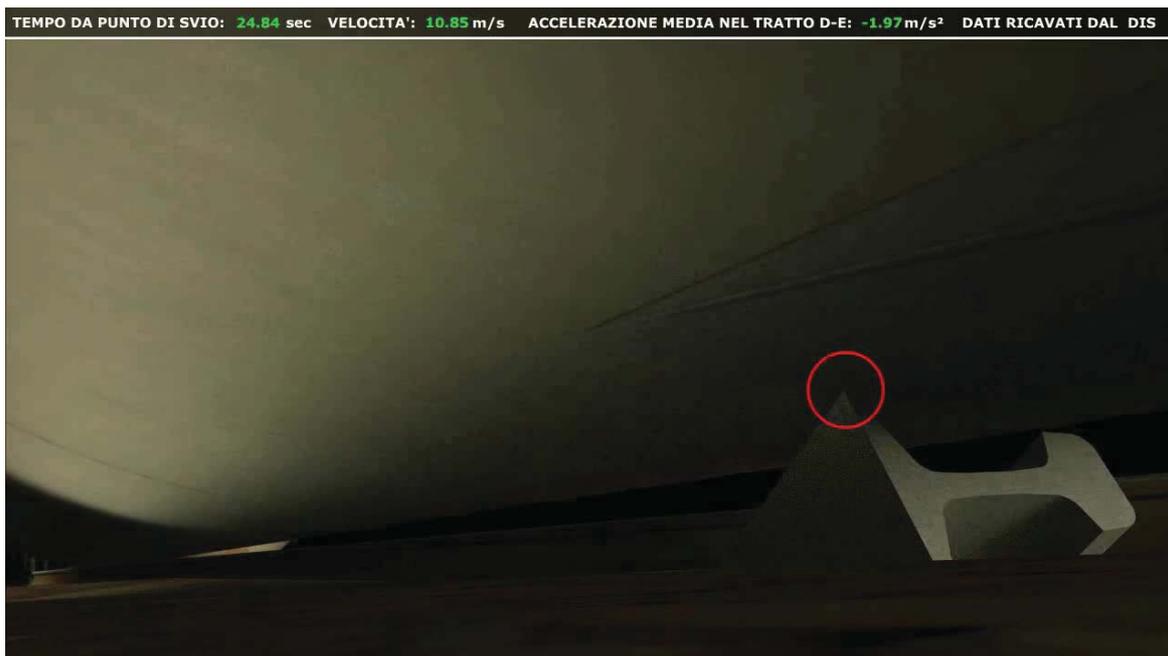
Nel caso in esame l'urto della cisterna contro il picchetto n. 24 risulta compatibile nella parte iniziale ma non in quella finale, come rilevabile dalle immagini 13, 14, 15 e 16.

IMMAGINE 13 ESTRATTA DAL FILMATO – POSIZIONE RECIPROCA INIZIO SQUARCIO – PICCHETTO 24  
VISTA DALL'ALTO

IMMAGINE 14 ESTRATTA DAL FILMATO – POSIZIONE RECIPROCA INIZIO SQUARCIO – PICCHETTO 24  
VISTA DAL BASSO

IMMAGINE 15 ESTRATTA DAL FILMATO – POSIZIONE RECIPROCA FINE SQUARCIO – PICCHETTO 24 VISTO DALL'ALTO

IMMAGINE 16 ESTRATTA DAL FILMATO – POSIZIONE RECIPROCA FINE SQUARCIO – PICCHETTO 24 VISTO DAL BASSO

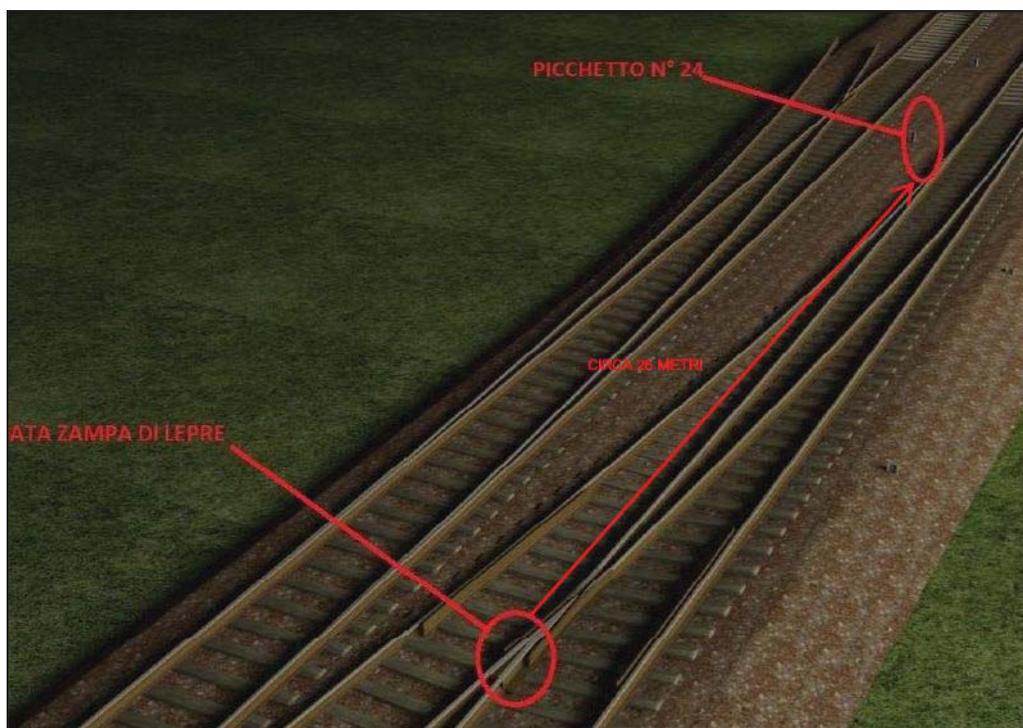
24, l'urto della zattera con la controrotaia destra non è rilevabile in quanto dal picchetto n. 24 alla controrotaia/piegata a zampa di lepre vi è una distanza di circa 26 metri, pertanto nel filmato non risulta possibile rappresentare la distanza reciproca fra i suddetti elementi.

IMMAGINE 17 – DISTANZA PICCHETTO 24- CONTROROTAIA DESTRA DEVIATOIO 13B

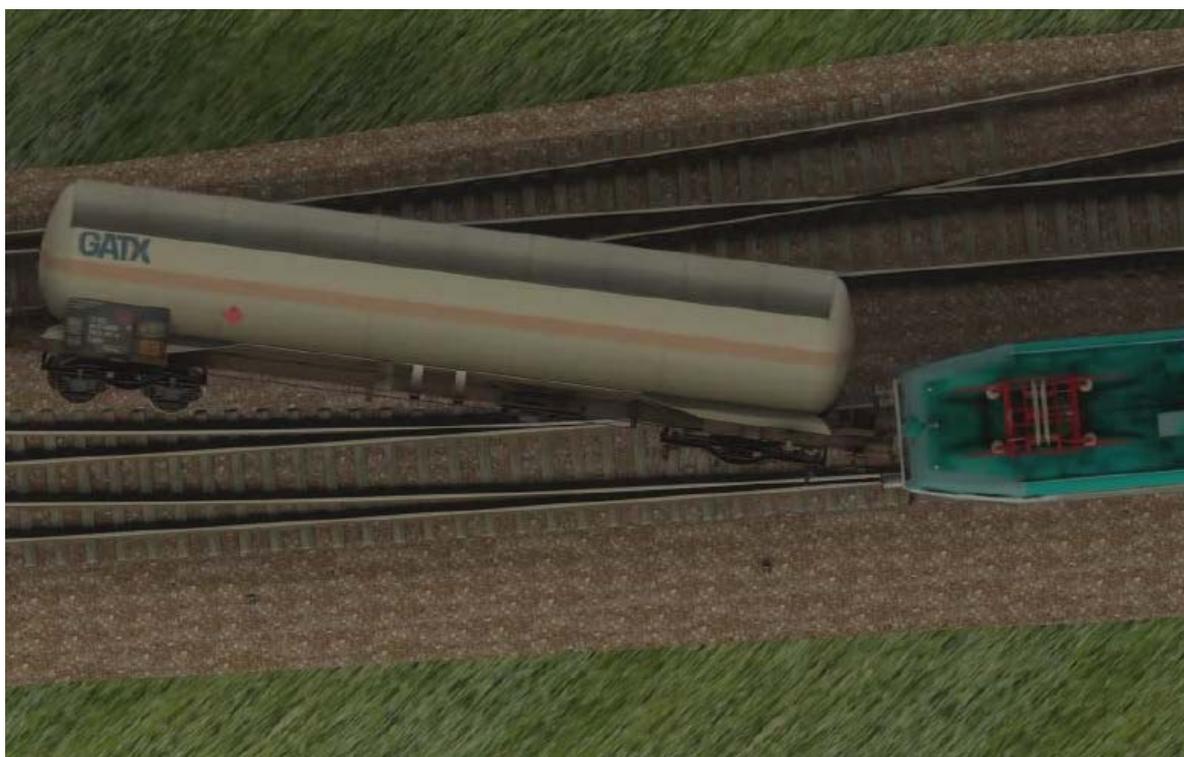
La posizione degli organi di aggancio risulta ancora compatibile come si evince dalla figura seguente.

IMMAGINE 18 ESTRATTA DAL FILMATO FOTO ESTRATTA DAL FILMATO – POSIZIONE RECIPROCA ORGANI DI TRAINO LOCOMOTIVA PRIMO CARRO

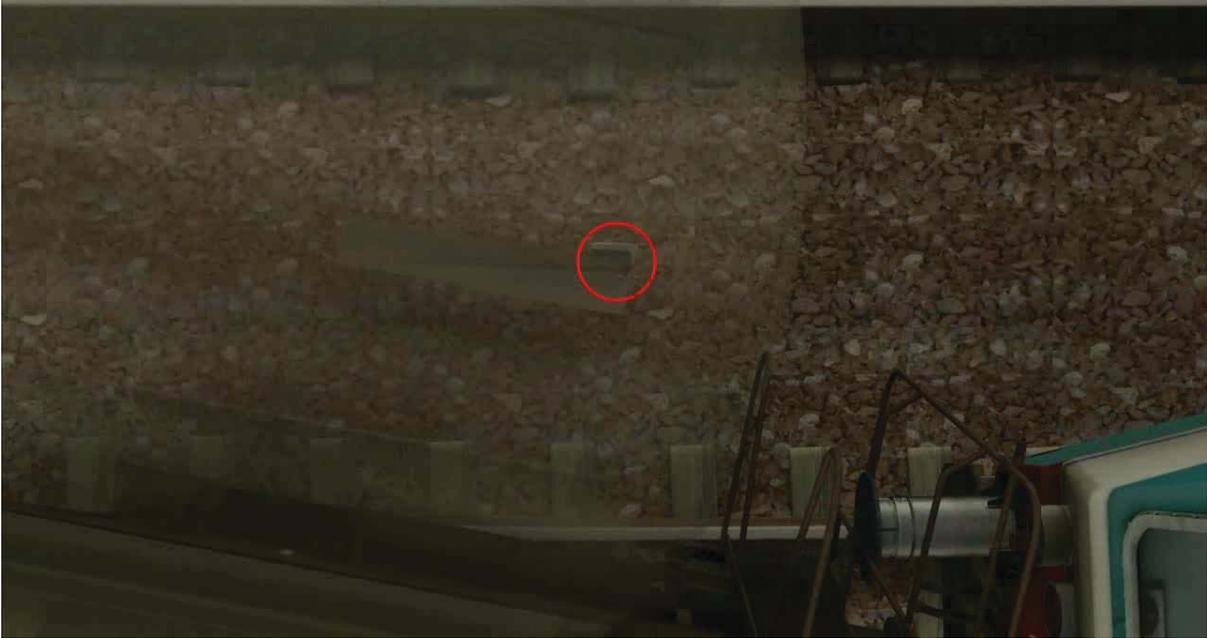
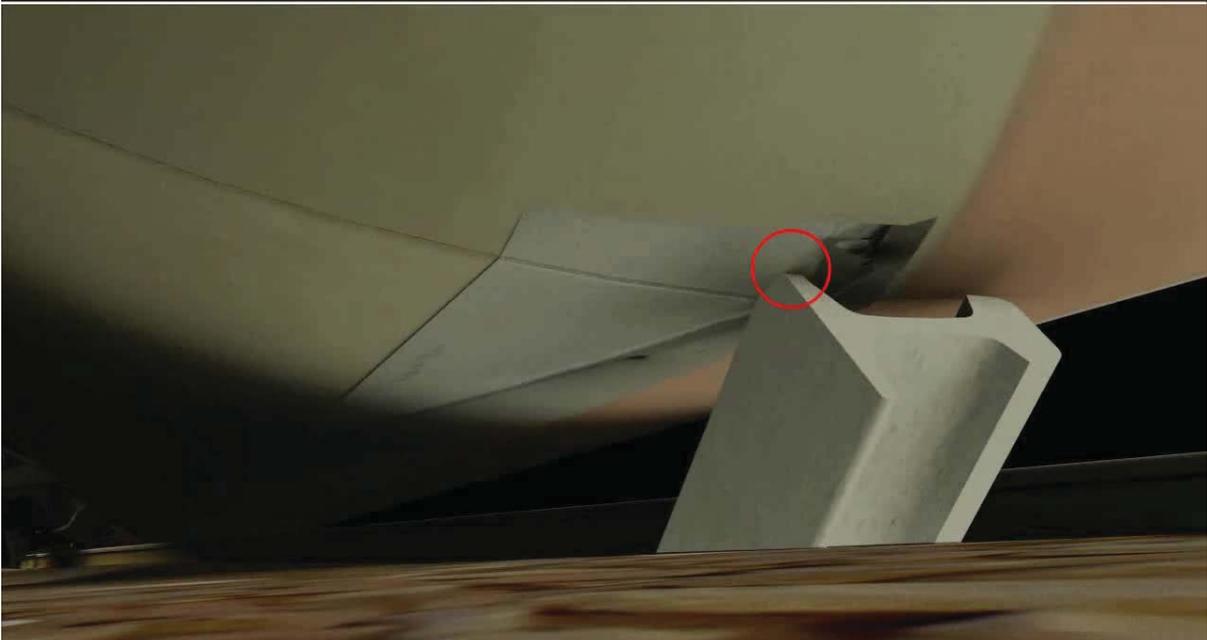
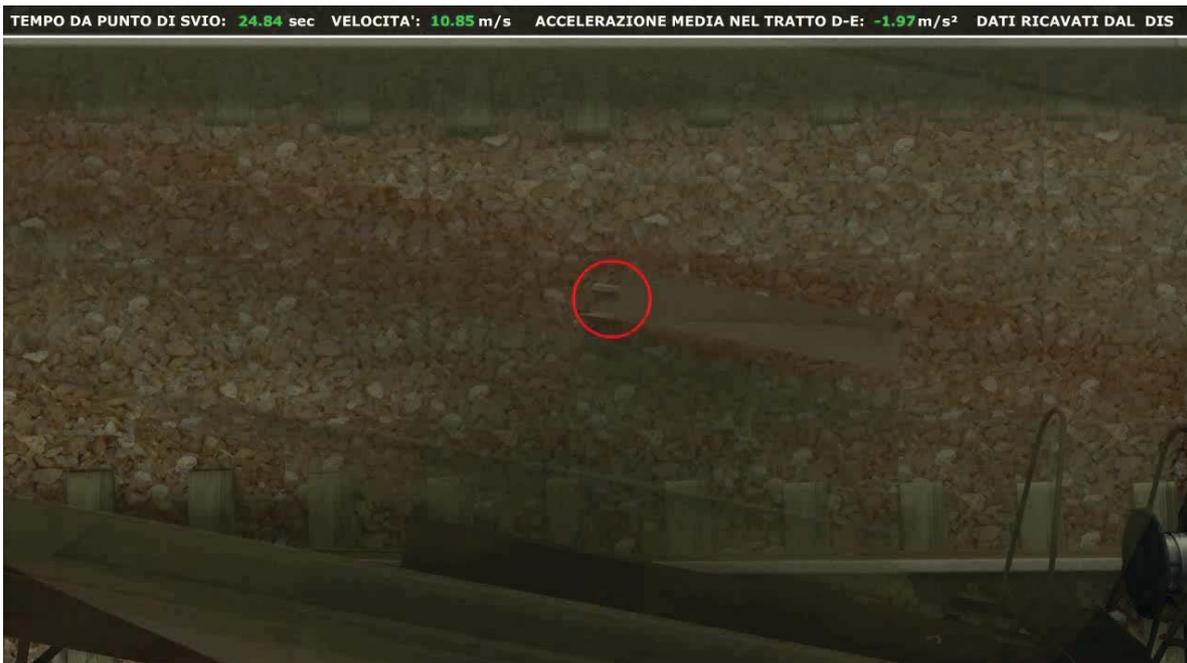
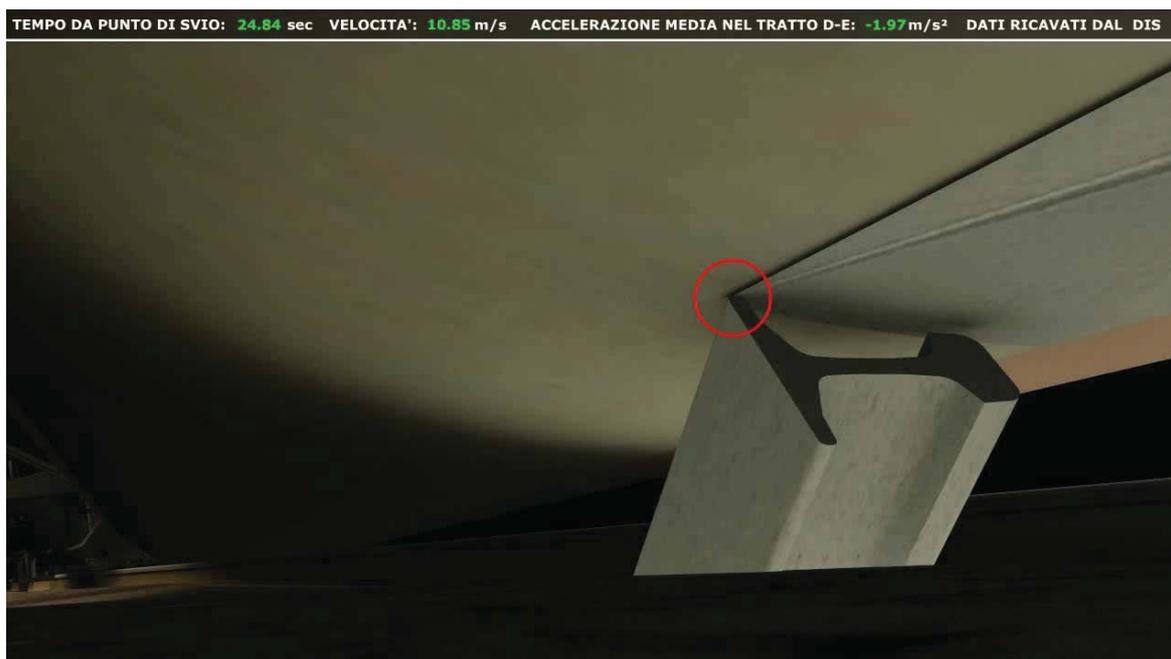
Nel caso in esame l'urto della cisterna contro il picchetto n. 24 risulta compatibile nella parte finale ma non in quella iniziale come si evince dalle foto eseguenti.

IMMAGINE 19 ESTRATTA DAL FILMATO FOTO ESTRATTA DAL FILMATO – POSIZIONE RECIPROCA INIZIO SQUARCIO PICCHETTO 24 VISTA DALL'ALTO

IMMAGINE 20 ESTRATTA DAL FILMATO FOTO ESTRATTA DAL FILMATO – POSIZIONE RECIPROCA INIZIO SQUARCIO PICCHETTO 24 VISTA DAL BASSO.

IMMAGINE 21 ESTRATTA DAL FILMATO – POSIZIONE RECIPROCA FINE SQUARCIO PICCHETTO 24  
VISTA DALL'ALTO

IMMAGINE 22 ESTRATTA DAL FILMATO – POSIZIONE RECIPROCA FINE SQUARCIO PICCHETTO 24  
VISTA DAL BASSO.

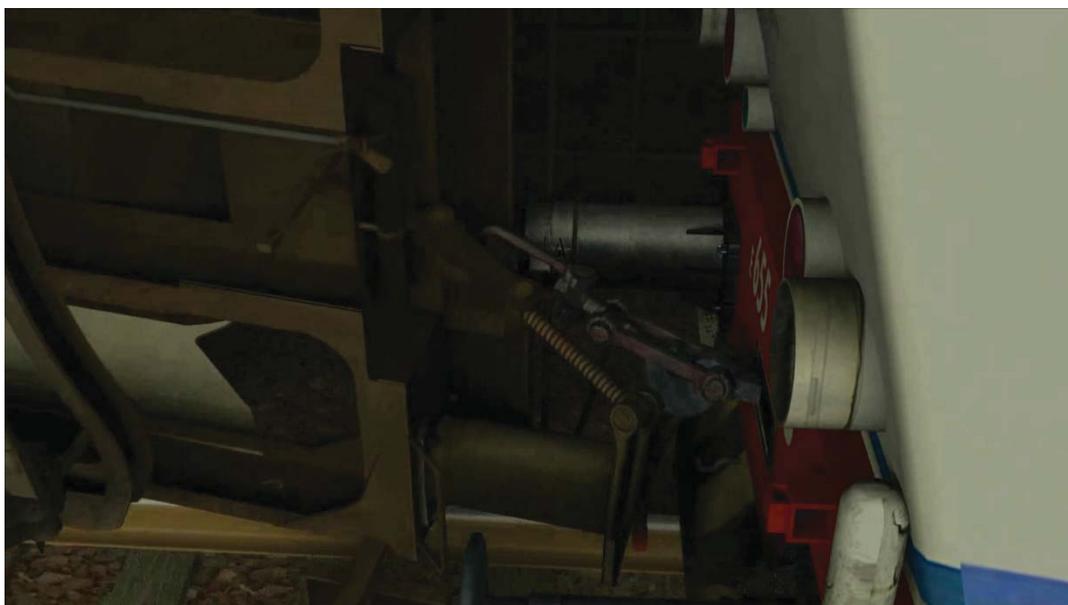
In questa ipotesi la posizione degli organi di aggancio fra primo carro e locomotore risulta ancora compatibile. Infatti in conseguenza della spinta eccentrica ricevuta dal secondo carro, a seguito del rallentamento per l'urto contro il picchetto 24, il carro subisce uno spostamento iniziale della testa da destra verso sinistra smt (da mare verso monte) e dal basso verso l'alto, con conseguente variazione della sua traiettoria, per poi ritornare con la testa del carro verso destra smt e con la coda verso monte (vedi filmato). In tale frangente avviene lo sgancio dell'organo d'aggancio alla locomotiva e la contestuale collisione del respingente sul frontale della locomotiva stessa

IMMAGINE 23 ESTRATTA DAL FILMATO – PARTICOLARE MOMENTO DELLO SGANCIO DEGLI ORGANI DI AGGANCO ALLA LOCOMOTIVA

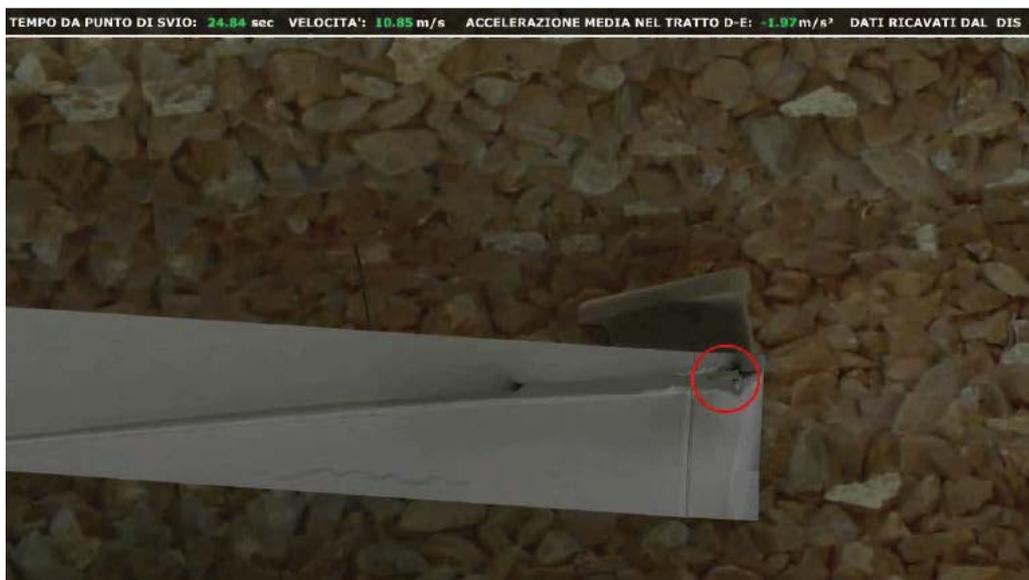
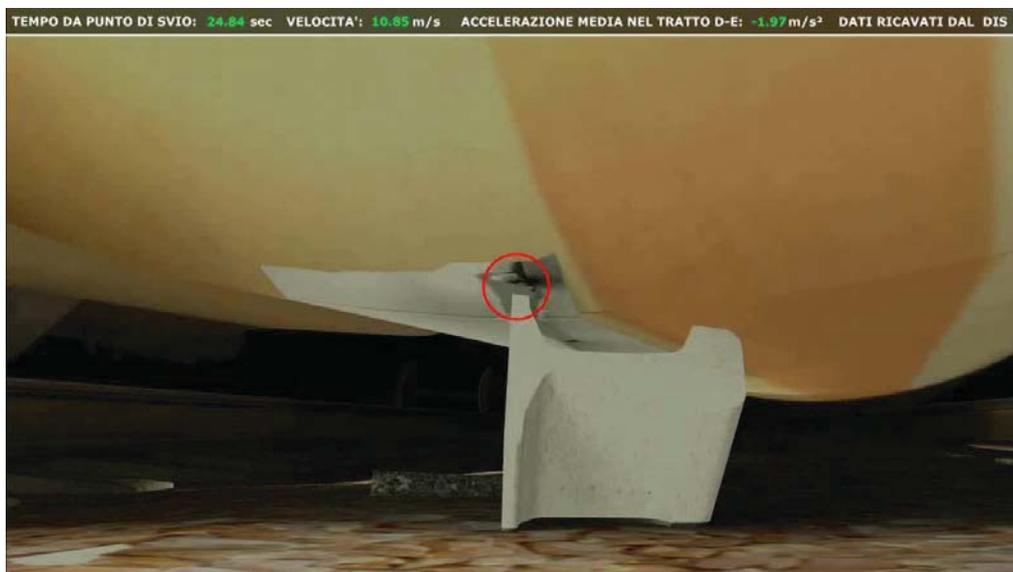
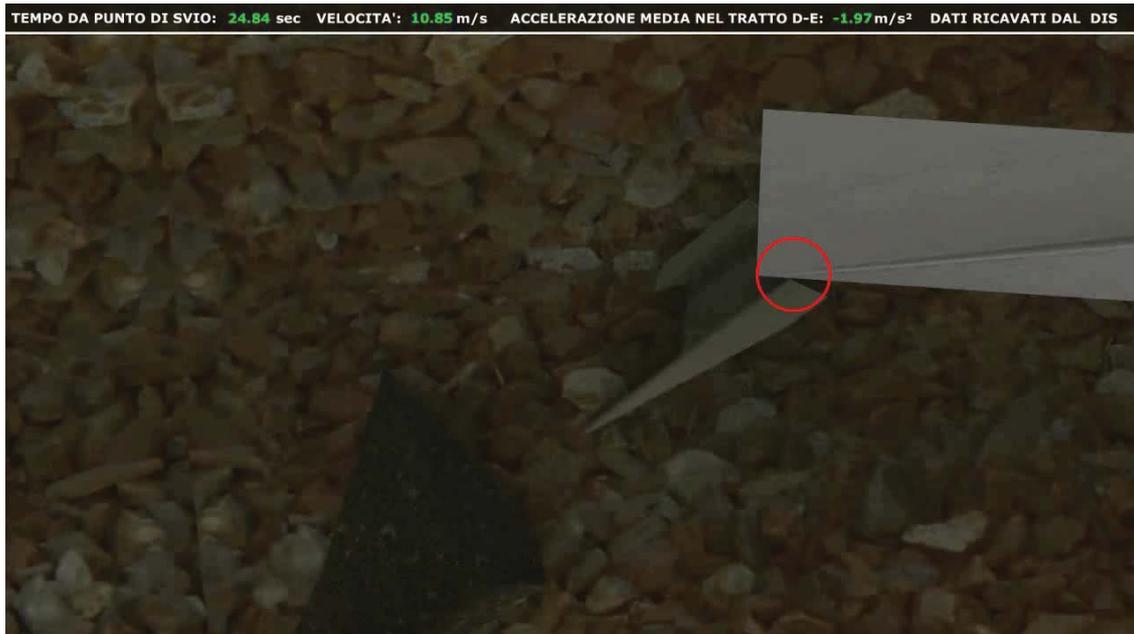
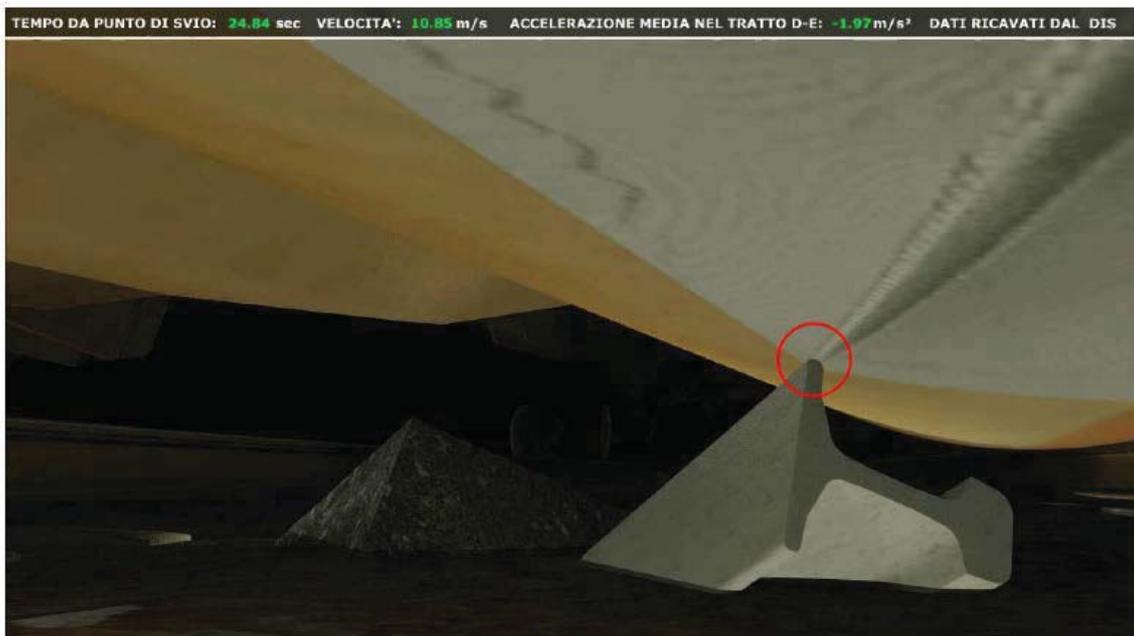
Nel caso in esame l'urto della cisterna contro il picchetto n° 24 risulta perfettamente compatibile in quanto in questa ipotesi non vengono impostati né l'angolo di entrata né l'angolo di uscita, ma la cinematica del carro viene determinata sulla base della spinta eccentrica che il secondo carro trasferisce al primo carro.

IMMAGINE 24 ESTRATTA DAL FILMATO – INIZIO DELLO SQUARCIO VISTA DALL'ALTO

IMMAGINE 25 ESTRATTA DAL FILMATO - FOTO ESTRATTA DAL FILMATO – INIZIO DELLO SQUARCIO VISTA DAL BASSO

IMMAGINE 26 ESTRATTA DAL FILMATO – FINE DELLO SQUARCIO VISTA DALL'ALTO

IMMAGINE 27 ESTRATTA DAL FILMATO – FINE DELLO SQUARCIO VISTA DAL BASSO

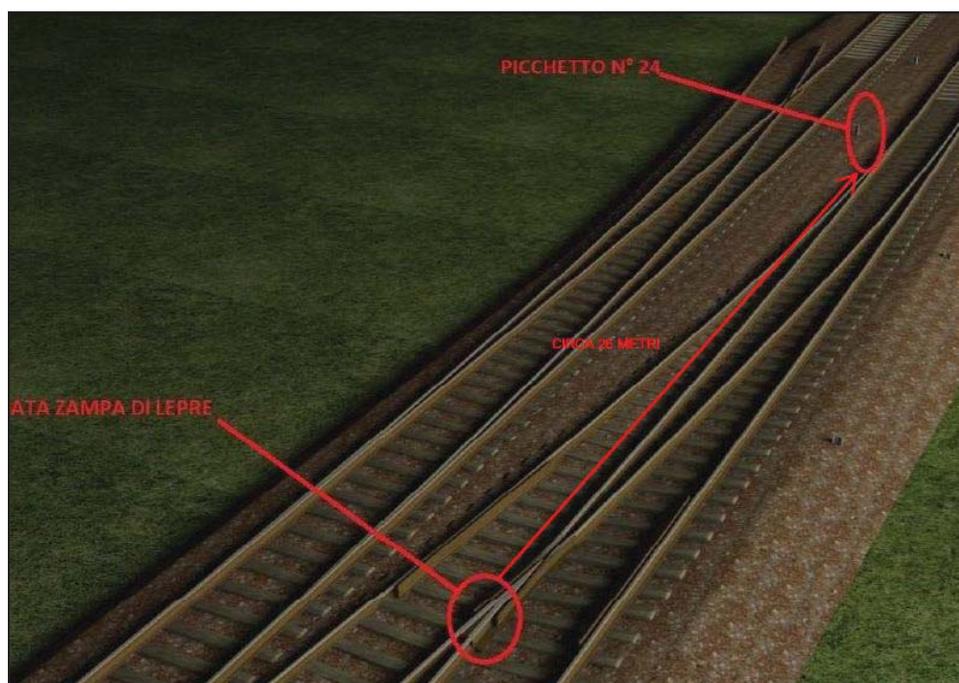
In questa ipotesi si rileva che se si impone il contatto della ferrocisterna con il picchetto n. 24, l'urto della zattera contro la controrotaia destra, non è rilevabile in quanto dal picchetto n. 24 alla controrotaia/piegata a zampa di lepre vi è una distanza di circa 26 metri, pertanto

IMMAGINE 28– DISTANZA PICCHETTO 24- CONTROROTAIA DESTRA DEVIATOIO 13B

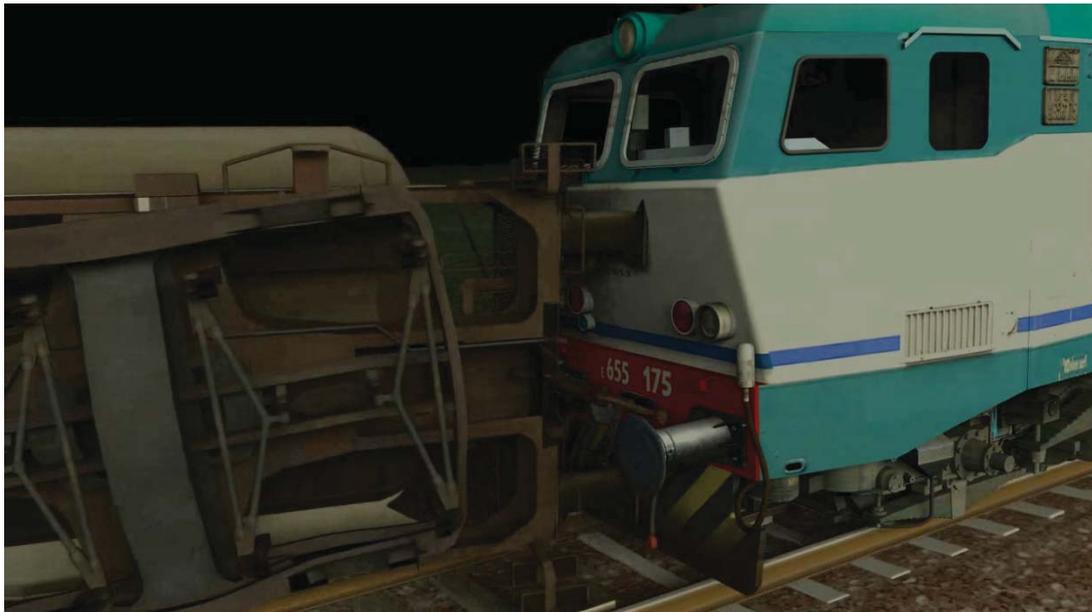
Questa ipotesi rende perfettamente compatibile lo squarcio con la traiettoria seguita dalla ferrocisterna in quanto in questa ipotesi non vengono impostati nè l'angolo di entrata nè l'angolo di uscita, ma la cinematica del carro viene determinata sulla base della spinta eccentrica che il secondo carro trasferisce al primo carro

IMMAGINE 29 ESTRATTA DAL FILMATO – PARTICOLARE DELLA COLLISIONE DEI RESPINGENTI CON LA LOCOMOTIVA

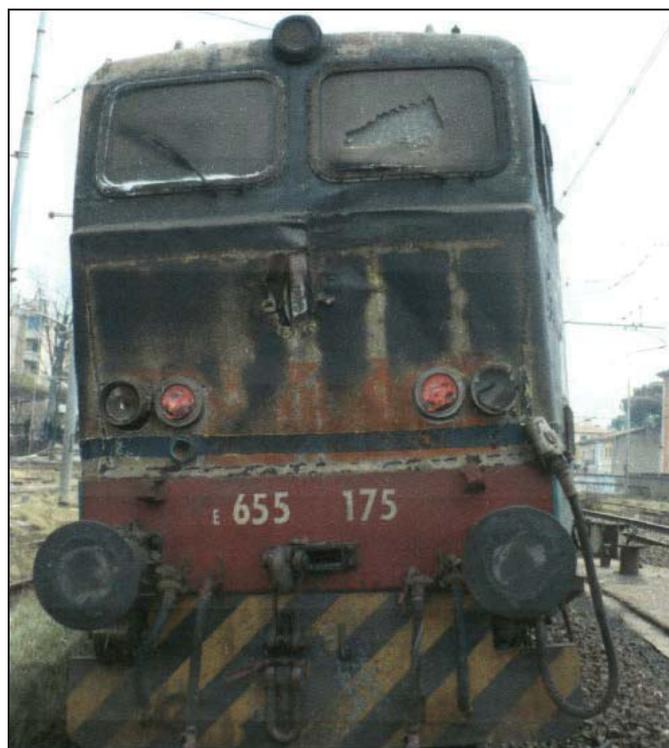
FOTO 50 – VISTA FRONTALE DELLA LOCOMOTIVA

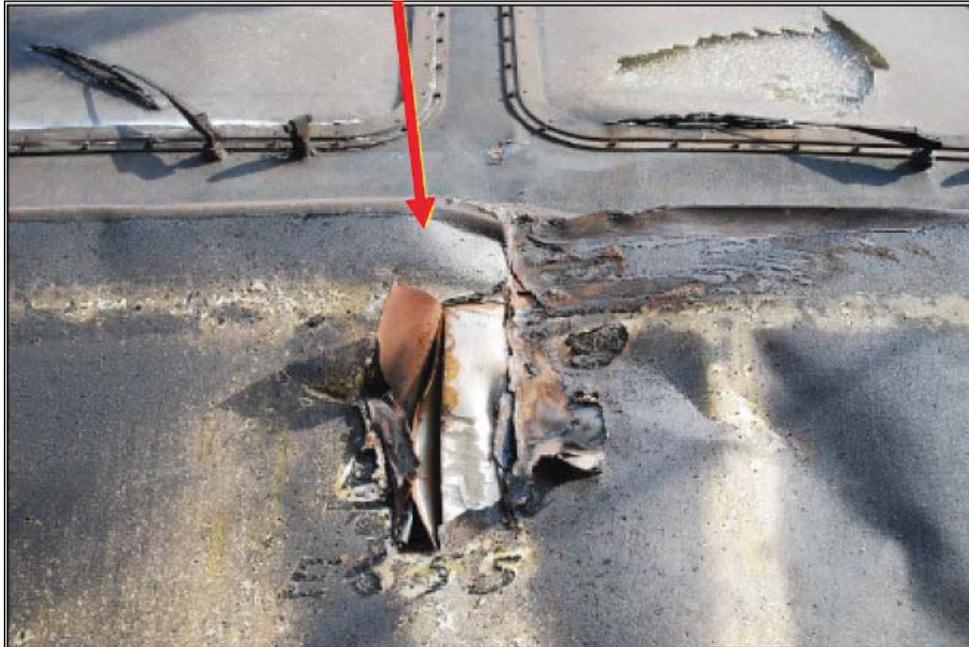
FOTO 51 – DETTAGLIO SQUARCIO LOCOMOTIVA PER URTO DEI RESPINGENTI DELLA FERROCISTERNA

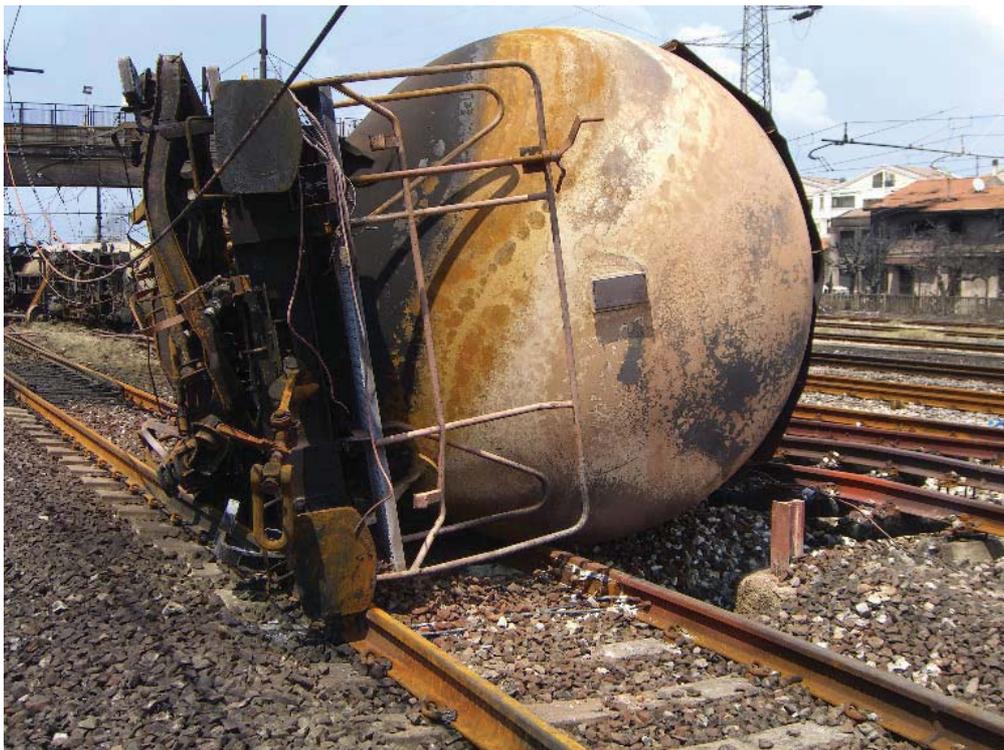
FOTO 52 – FERROCISTERNA NELLA POSIZIONE STATICA FINALE

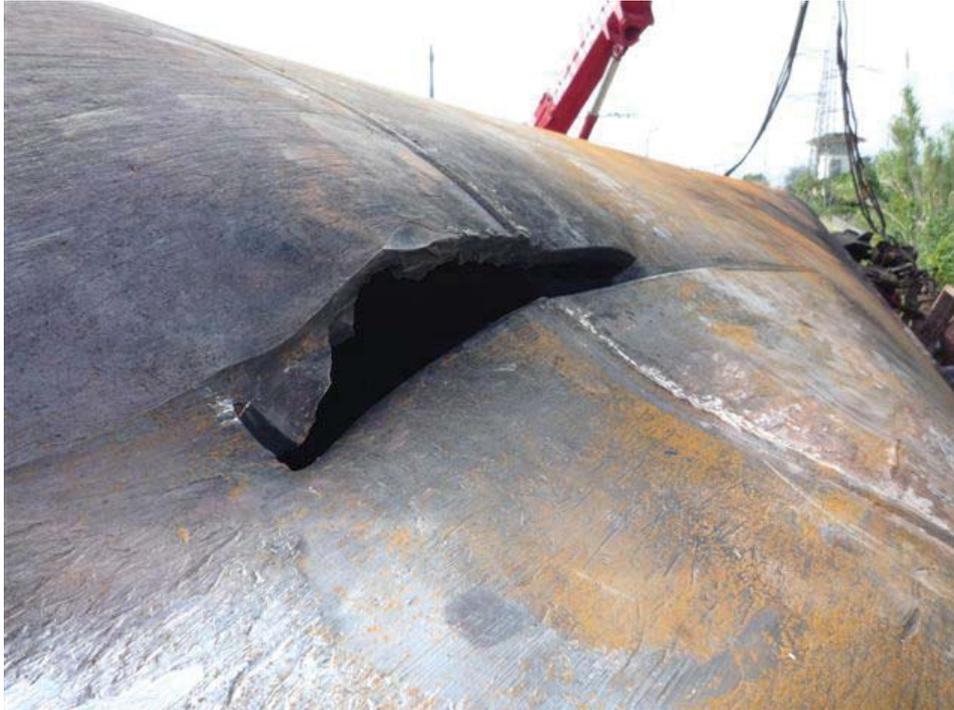
FOTO 55 – DETTAGLIO SQUARCIO PARTE INIZIALE DOPO IL RECUPERO (04/07/2009)

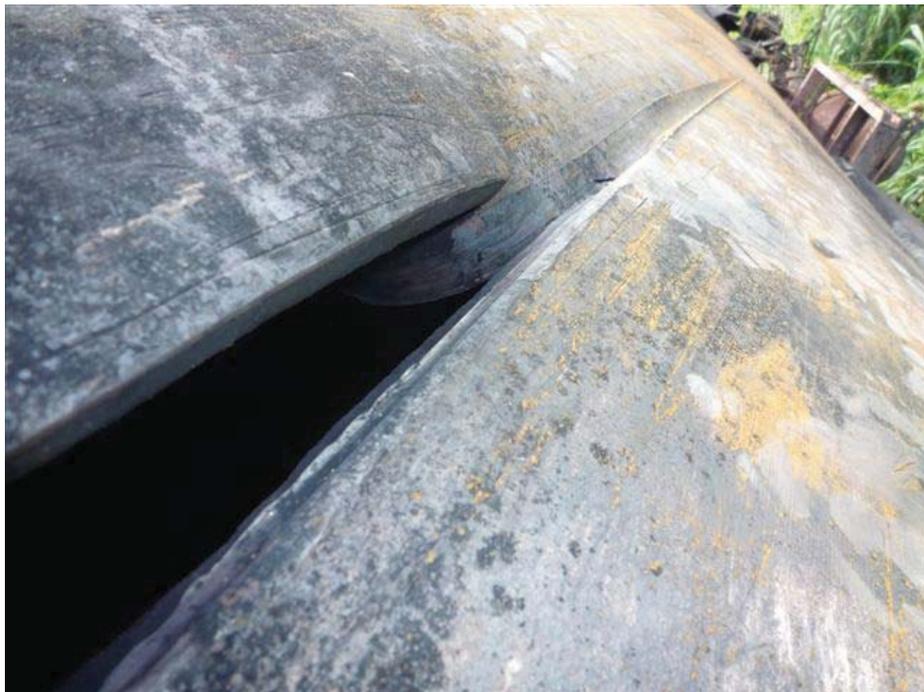
FOTO 56 – DETTAGLIO SQUARCIO PARTE FINALE DOPO IL RECUPERO (04/07/2009)

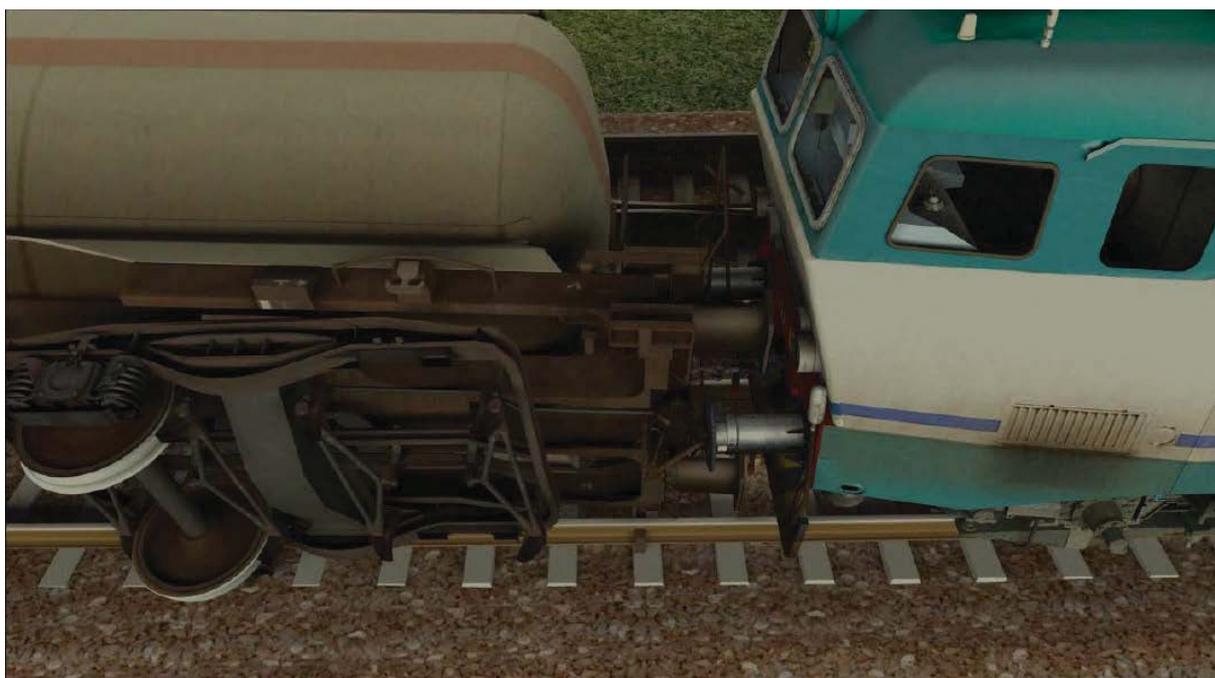
Non appena l'angolo di taglio supera tale valore, dovendo la cisterna seguire la traiettoria dello squarcio, gli organi di aggancio non risultano più compatibili con la posizione reciproca del carro con la locomotiva.

Tale circostanza rappresenta una incongruenza con l'analisi cinematica ricavata dal DIS che localizza lo sgancio nella zona del picchetto 24.

IMMAGINE 30 - ESTRATTA DAL FILMATO – PARTICOLARE MOMENTO DELLO SGANCIO DEGLI ORGANI DI AGGANCIO DELLA LOCOMOTIVA

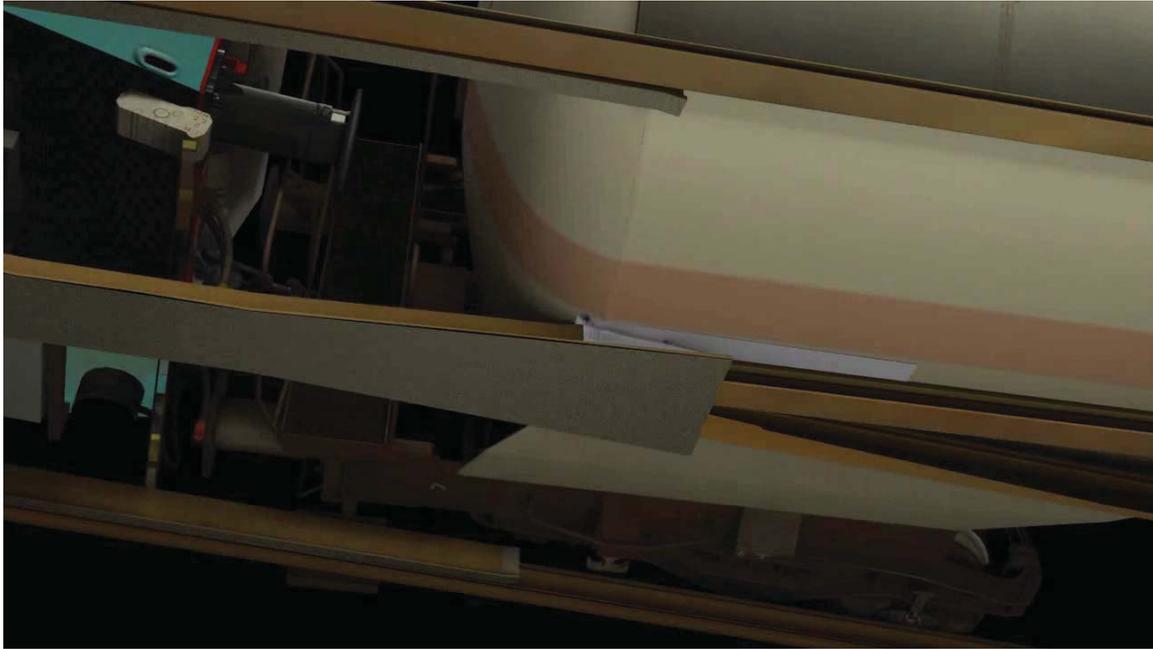
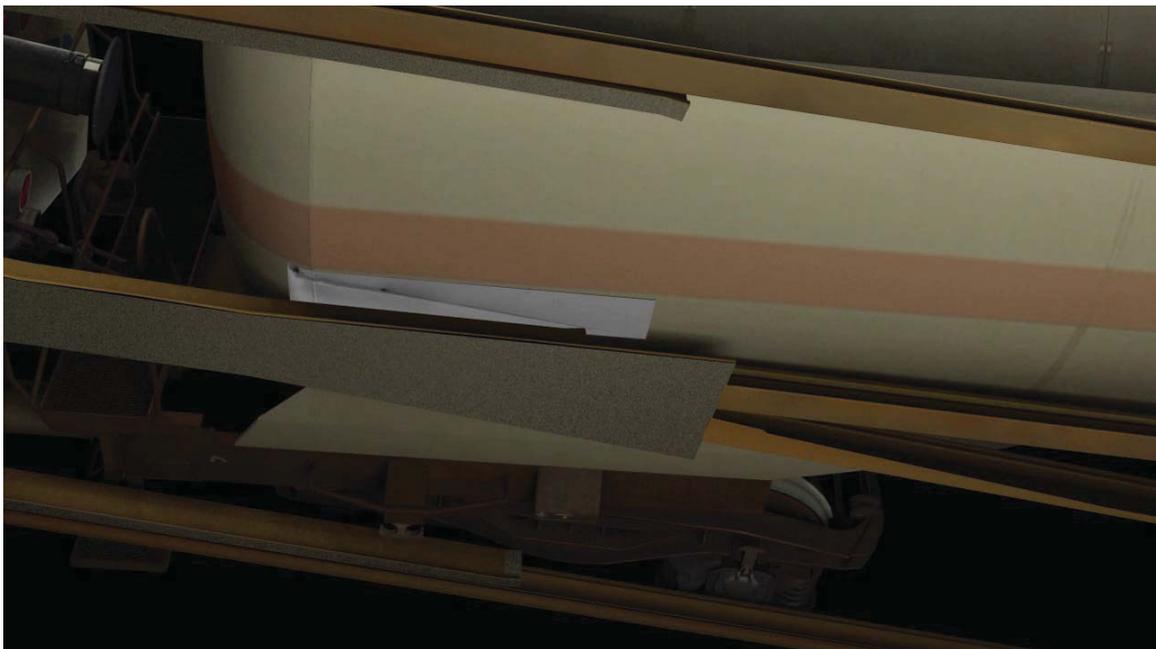
Nel caso in esame la cisterna segue, perché imposta, la traiettoria dello squarcio.

IMMAGINE 31 - FOTO ESTRATTA DAL FILMATO – INIZIO DELLO SQUARCIO VISTA DAL BASSO

IMMAGINE 32 – FOTO ESTRATTA DAL FILMATO – FINE DELLO SQUARCIO VISTA DAL BASSO

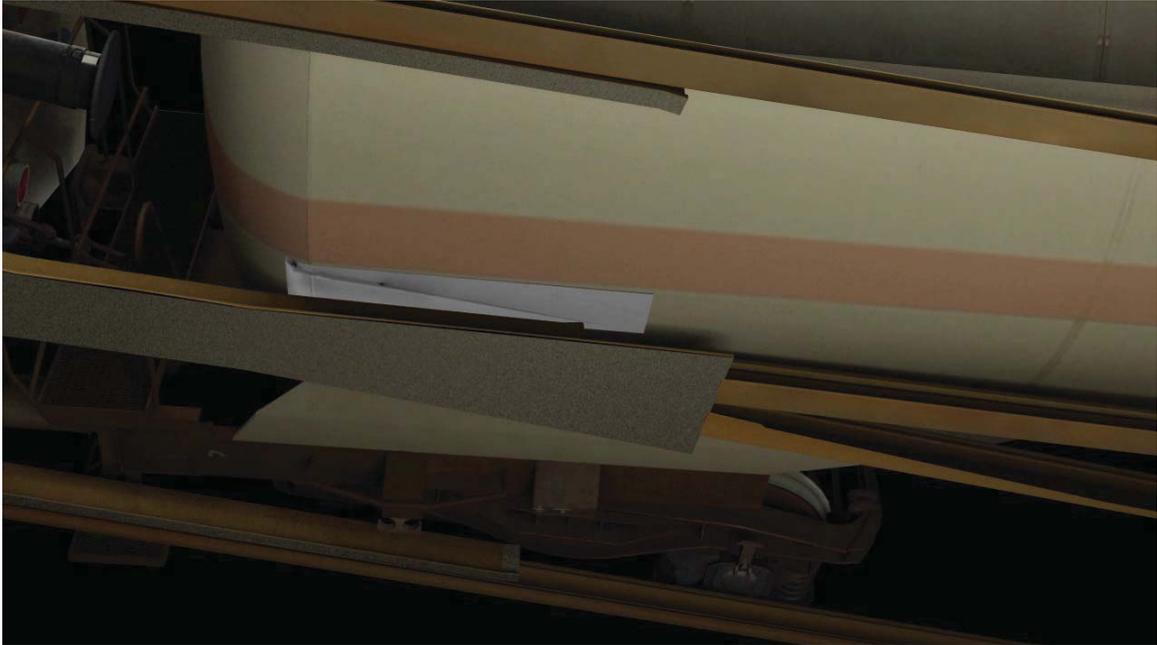
In questa ipotesi si rileva che, ancor prima che la cisterna si approssimi alla piegata a zampa di lepre, la zattera del primo asse del primo carrello si trova all'esterno della controrotaia

destra pertanto viene a mancare il presupposto fondamentale dell'urto frontale tra la zattera e la controrotaia evento questo dato come certo e non contestato da alcuna delle parti in causa.

IMMAGINE 33 – POSIZIONE RECIPROCA ZATTERA RISPETTO AL BINARIO

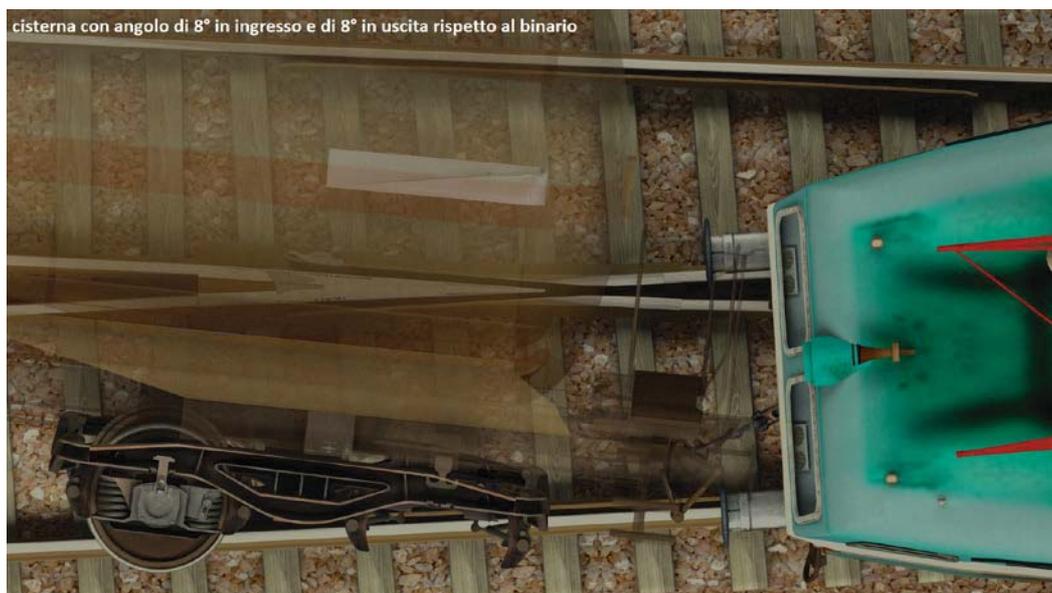
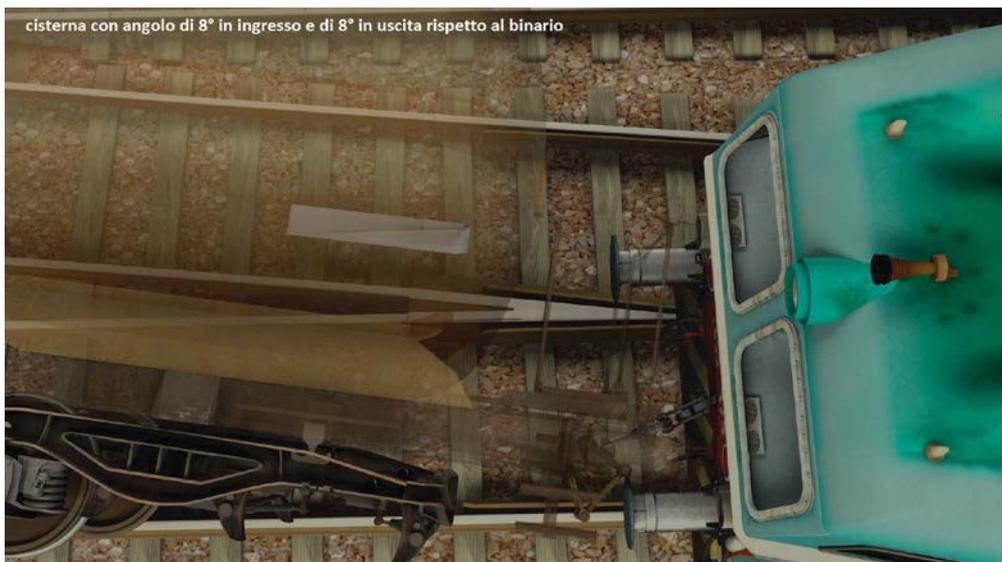
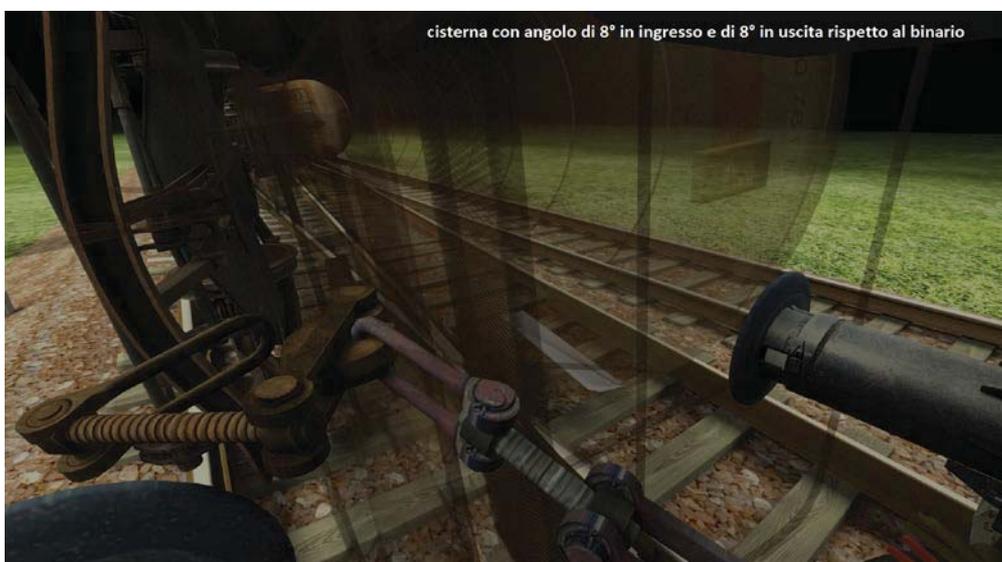
In questa ipotesi la posizione degli organi di aggancio fra primo carro e locomotore risulta essere compatibile e coerente.

IMMAGINE 34– PARTICOLARE ORGANI DI AGGANCO ALLA LOCOMOTIVA

IMMAGINE 35 – PARTICOLARE ORGANI DI AGGANCIO ALLA LOCOMOTIVA

IMMAGINE 36 – PARTICOLARE ORGANI DI AGGANCIO ALLA LOCOMOTIVA
