DIREZIONE GENERALE PER LE INVESTIGAZIONI FERROVIARIE

Oggetto: Integrazione alla relazione d'indagine della Commissione ministeriale costituita con Decreto Dirigenziale n.16 del 17 luglio 2012, relativa all'incidente ferroviario occorso il 29/06/2009 a Viareggio, concernente le cause di perforazione della ferrocisterna.

**Integrazione alla relazione di indagine del  
23.03.2012 riguardante l'incidente ferroviario di  
Viareggio del 29.06.2009**

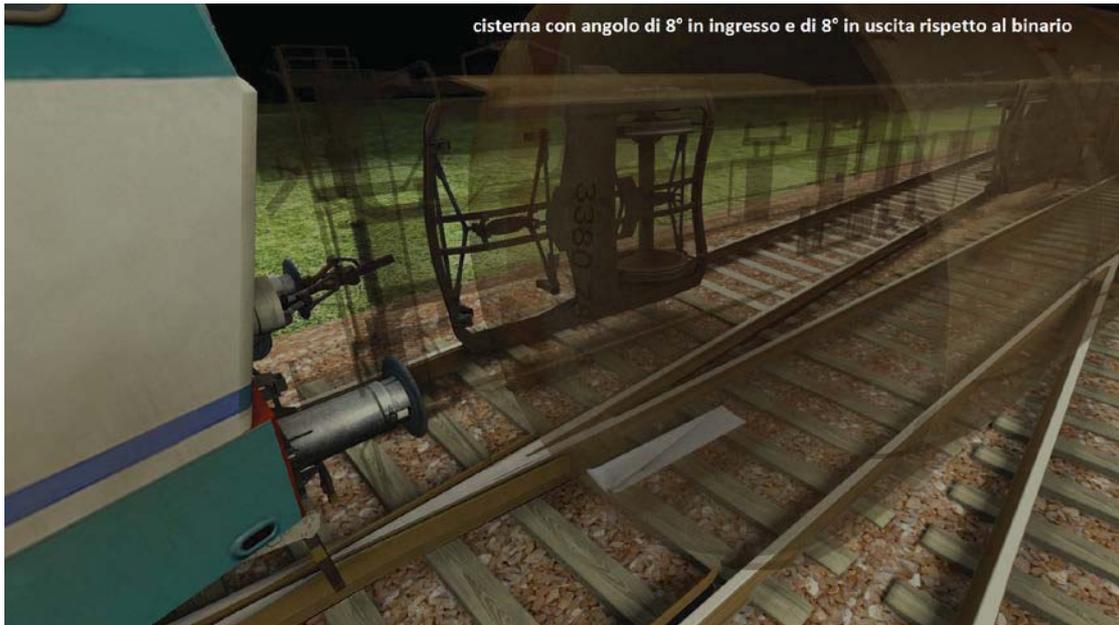
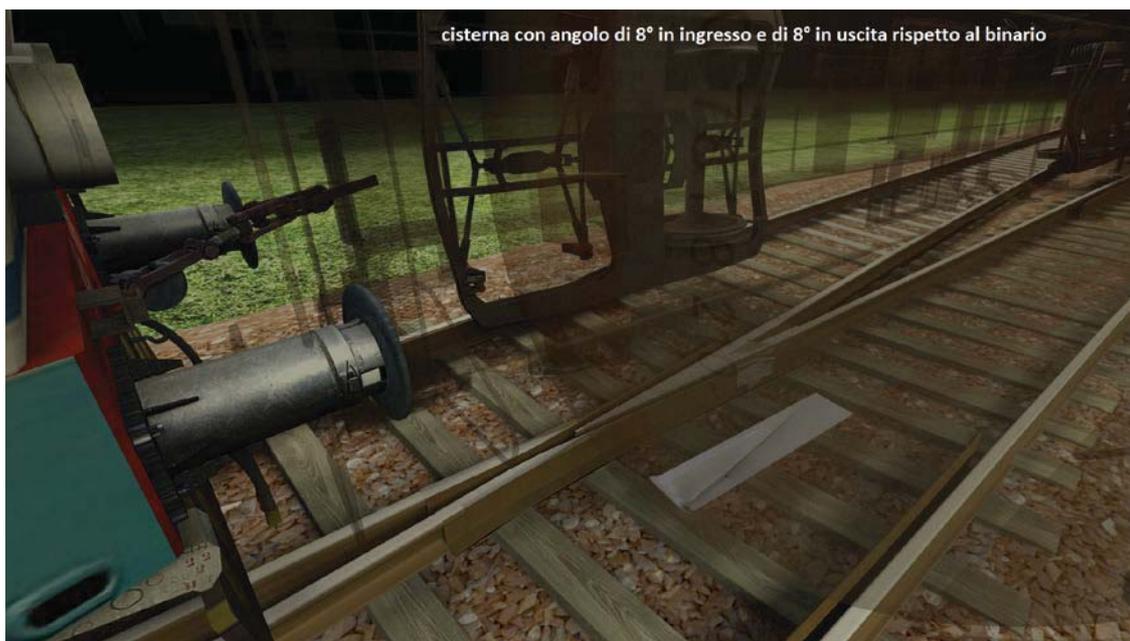
Nel caso in esame la cisterna investe la piegata a zampa di lepre senza tuttavia provocare lo squarcio, in quanto come si vede dal fotogramma, il taglio risulta posizionato a sinistra rispetto alla zampa di lepre e distante circa 40/50 cm.

IMMAGINE 37 – PARTICOLARE SQUARCIO RISPETTO ALLA PIEGATA A ZAMPA DI LEPRE IN POSIZIONE INIZIALE

IMMAGINE 38 – PARTICOLARE POSIZIONE SQUARCIO RISPETTO ALLA PIEGATA A ZAMPA DI LEPRE IN POSIZIONE FINALE (PUNTA DELLA PIEGATA DEFORMATA AL VERO)

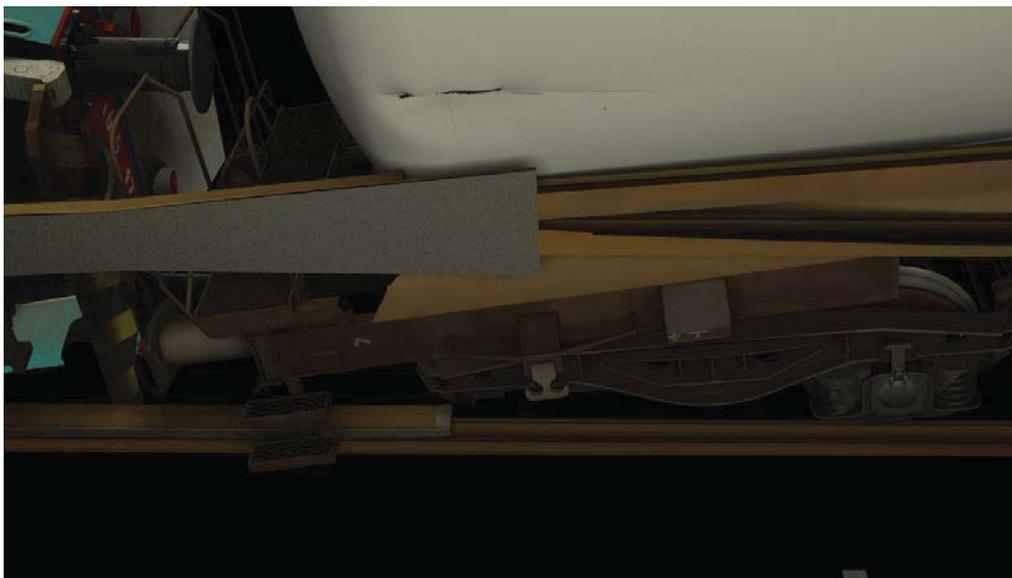
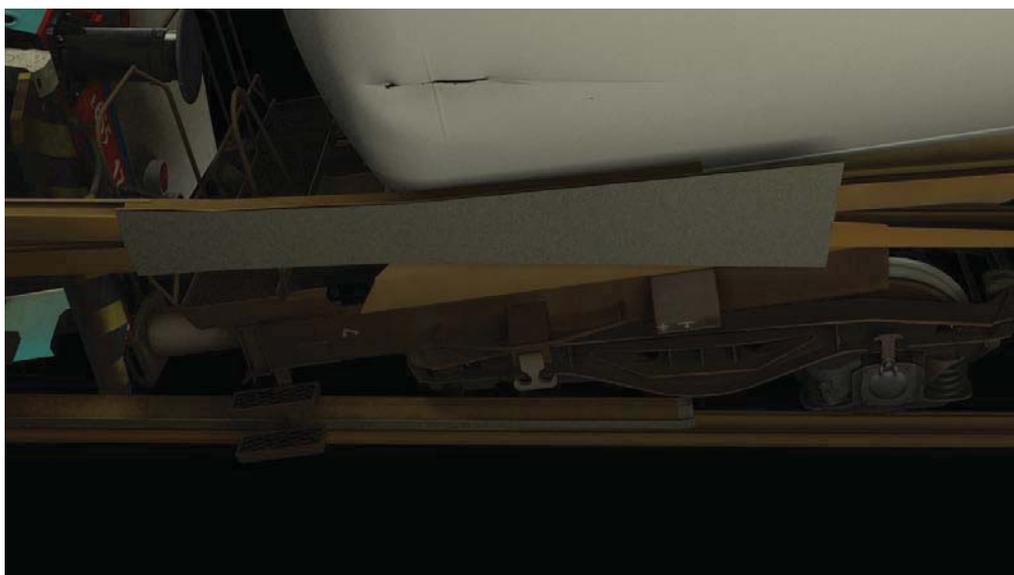
Nel caso in esame l'urto della cisterna contro la piegata a zampa di lepre non risulta possibile in quanto come si rileva dal fotogramma quando lo squarcio si approssima alla piegata a zampa di

lepre esso risulta disassato.

IMMAGINE 39 – PARTICOLARE ZATTERA CONTROROTAIA DESTRA INIZIO SQUARCIO

IMMAGINE 40 – PARTICOLARE ZATTERA CONTROROTAIA DESTRA FINE SQUARCIO

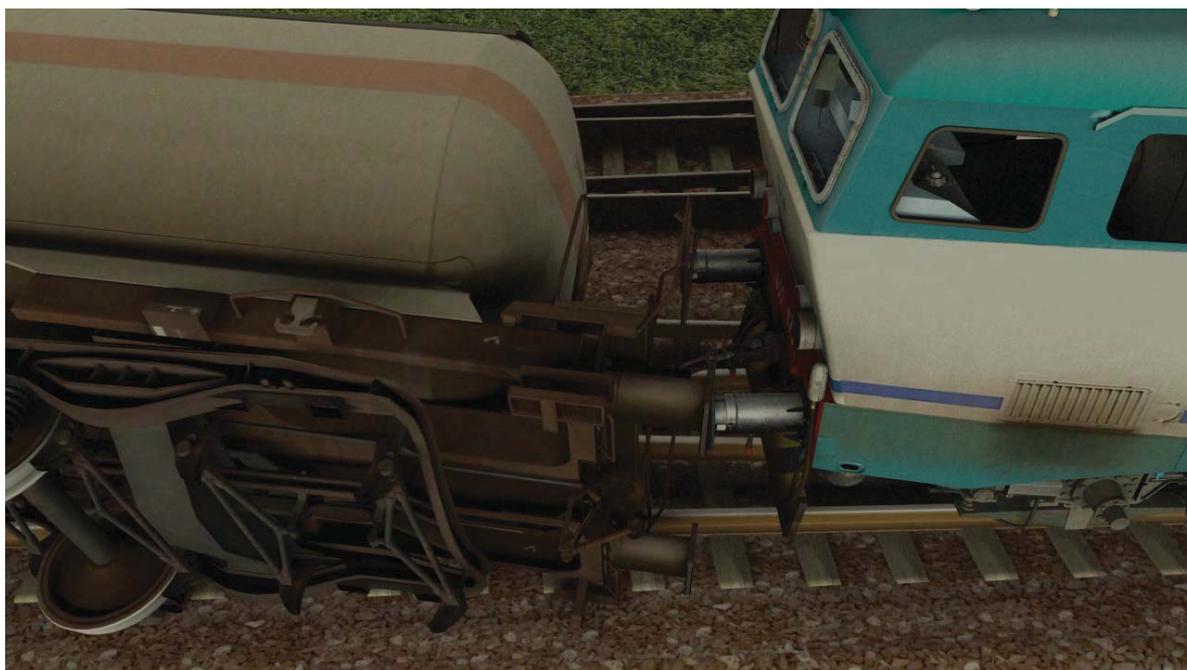
In questa ipotesi la posizione degli organi di aggancio fra primo carro e locomotore non risulta compatibile in quanto la cisterna nel seguire la traiettoria dello squarcio, impostata come elemento di valutazione, determina lo sgancio degli organi di aggancio.

Tale circostanza rappresenta una incongruenza con l'analisi cinematica rilevata dal DIS che localizza lo sgancio nella zona del picchetto 24.

IMMAGINE 41 ESTRATTA DAL FILMATO – PARTICOLARE MOMENTO DELLO SGANCIO DEGLI ORGANI DI AGGANCIAMENTO ALLA LOCOMOTIVA

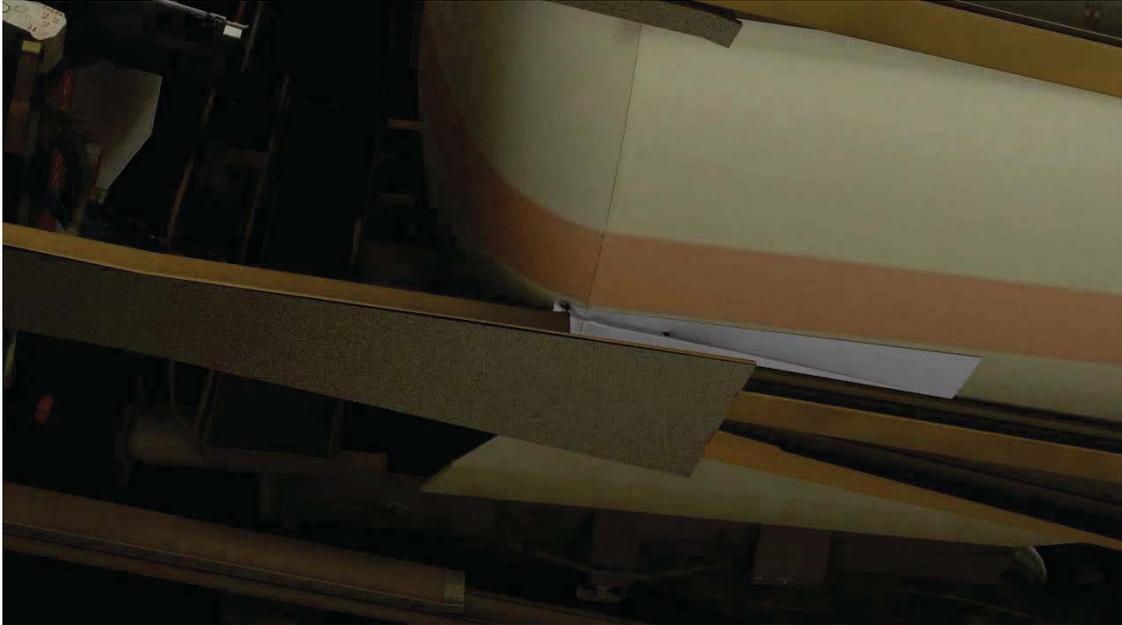
In tale ipotesi non risulta attingibile la cisterna, fin dalla culatta, dalla piegata a zampa di lepre perché la parte iniziale dello squarcio risulta troppo elevata rispetto alla posizione della punta della piegata a zampa di lepre.

IMMAGINE 42 ESTRATTA DAL FILMATO – INIZIO DELLO SQUARCIO VISTO DAL BASSO

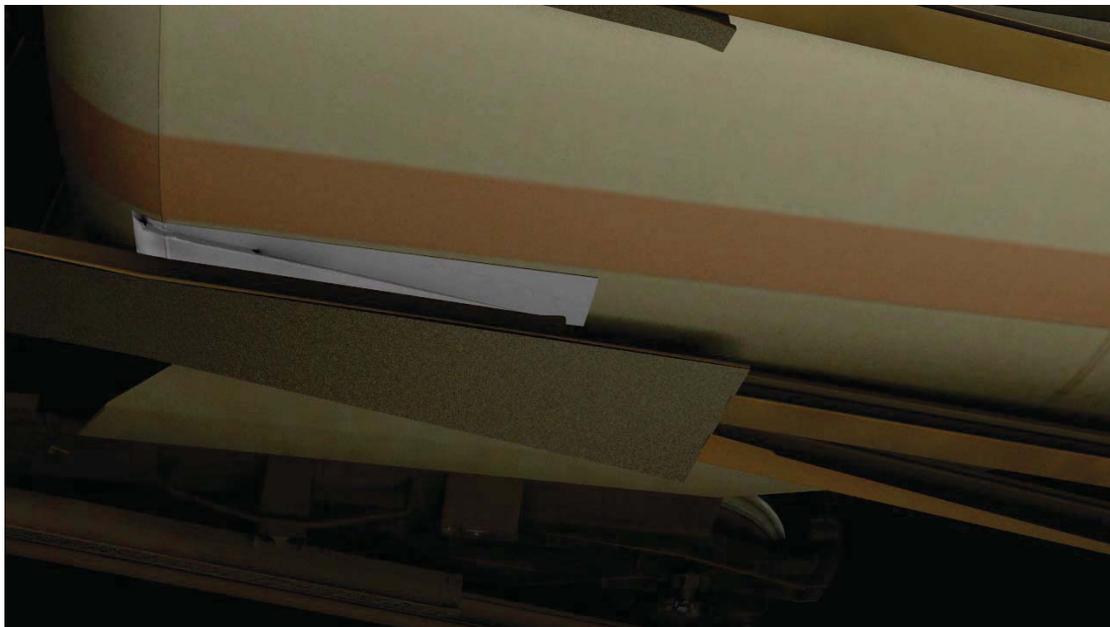
IMMAGINE 43 ESTRATTA DAL FILMATO– FINE DELLO SQUARCIO VISTO DAL BASSO

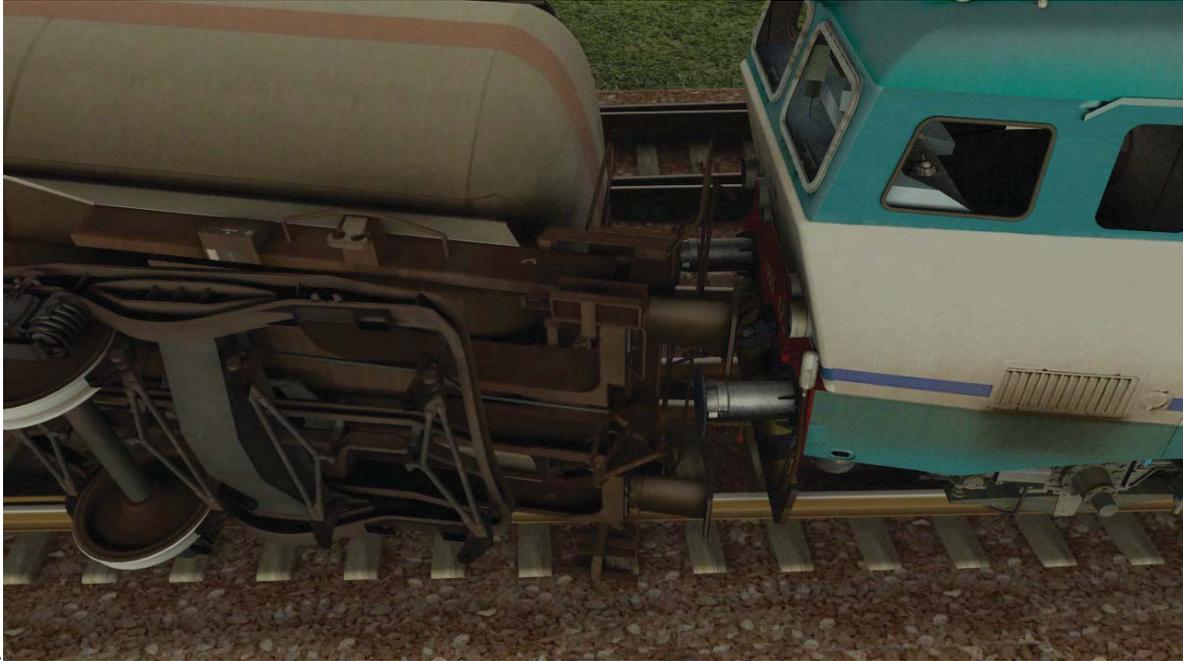
In questa ipotesi si rileva che la zattera del primo asse del primo carrello si trova all'esterno della controrotaia destra pertanto viene a mancare il presupposto fondamentale dell'urto frontale tra la zattera e la controrotaia, evento questo dato come certo e non contestato da alcuna delle parti in causa

IMMAGINE 44 – DISTANZA PICCHETTO 24- CONTROROTAIA DESTRA DEVIATIOIO 13B

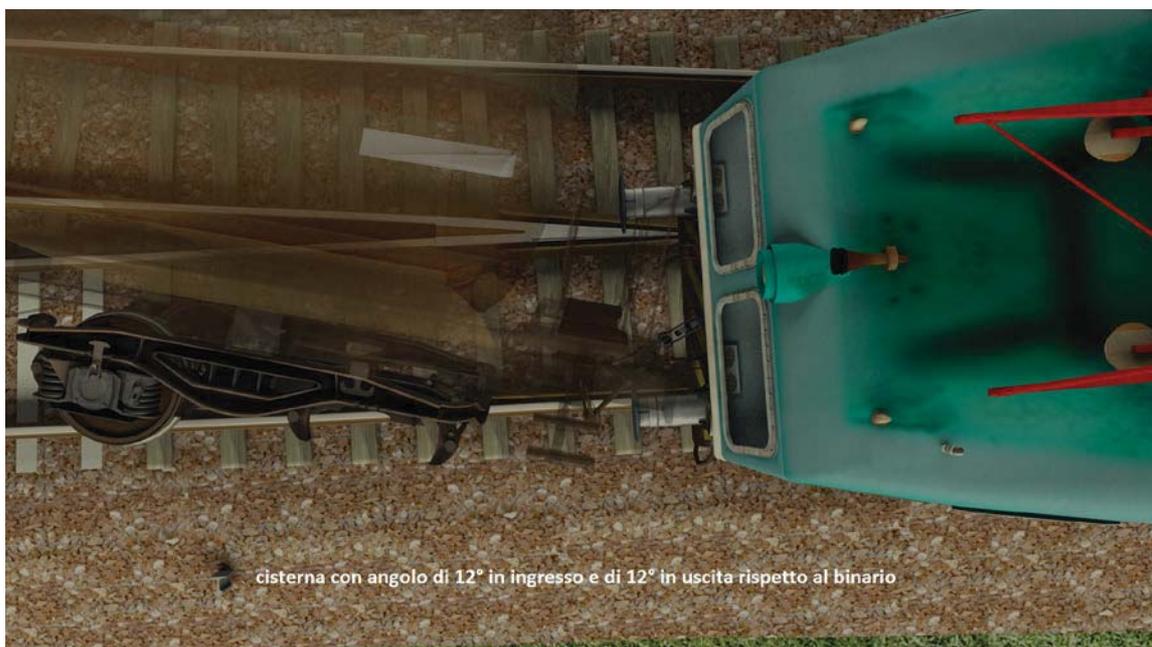
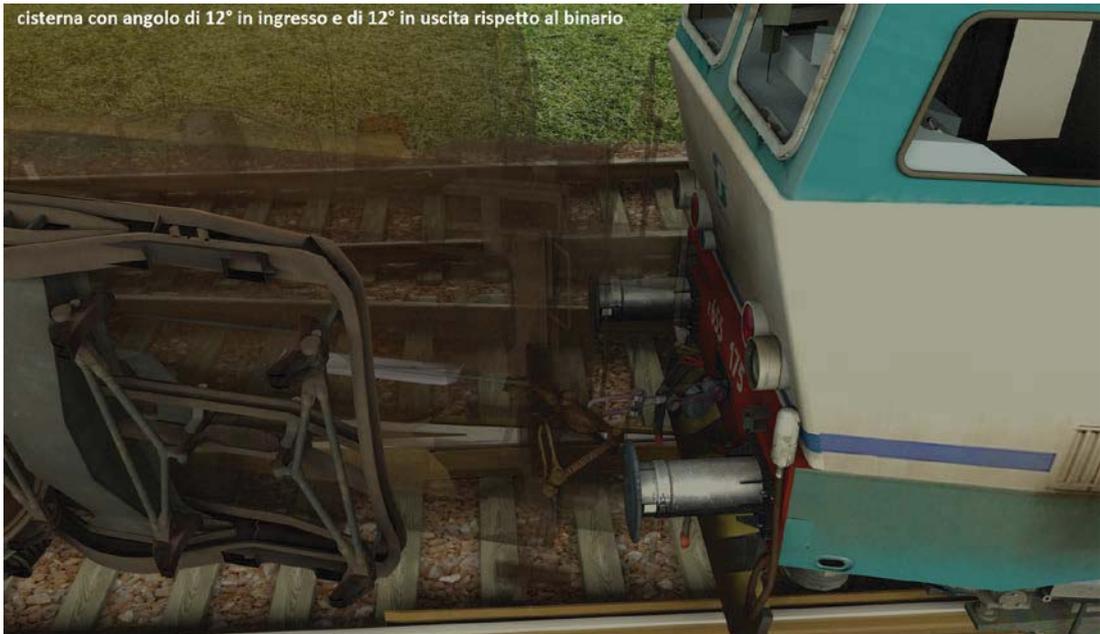
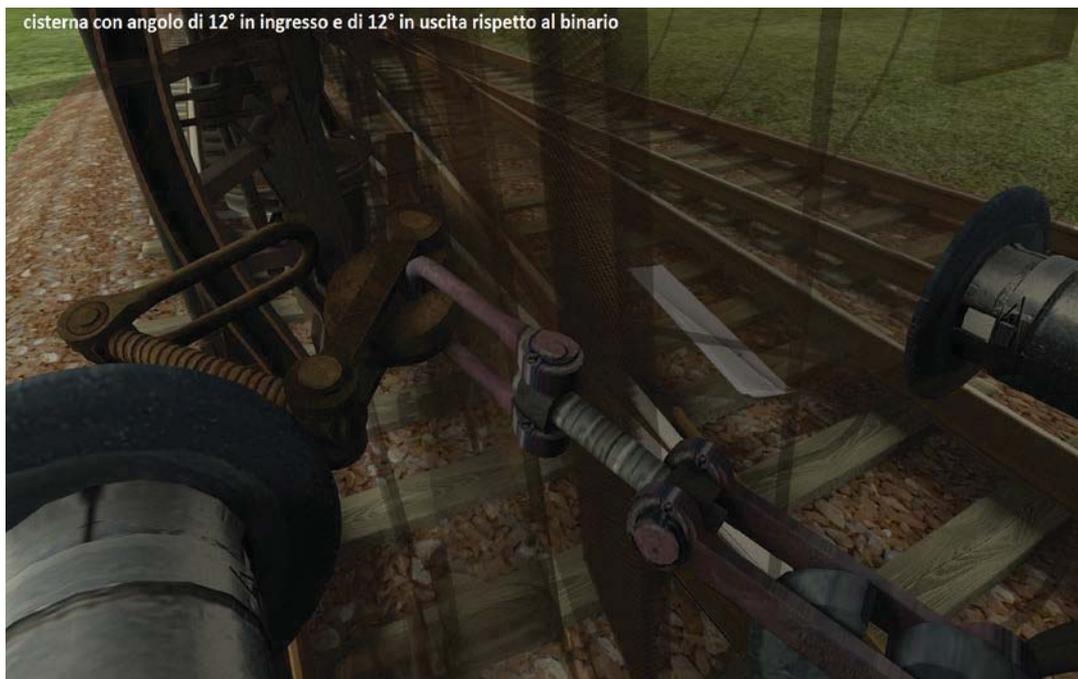
In questa ipotesi la posizione degli organi di aggancio fra primo carro e locomotore risulta essere compatibile e coerente.

IMMAGINE 45 – PARTICOLARE DEGLI ORGANI DI AGGANCIO ALLA LOCOMOTIVA

IMMAGINE 46 – PARTICOLARE DEGLI ORGANI DI AGGANCIO ALLA LOCOMOTIVA

IMMAGINE 47 – PARTICOLARE DEGLI ORGANI DI AGGANCIO ALLA LOCOMOTIVA

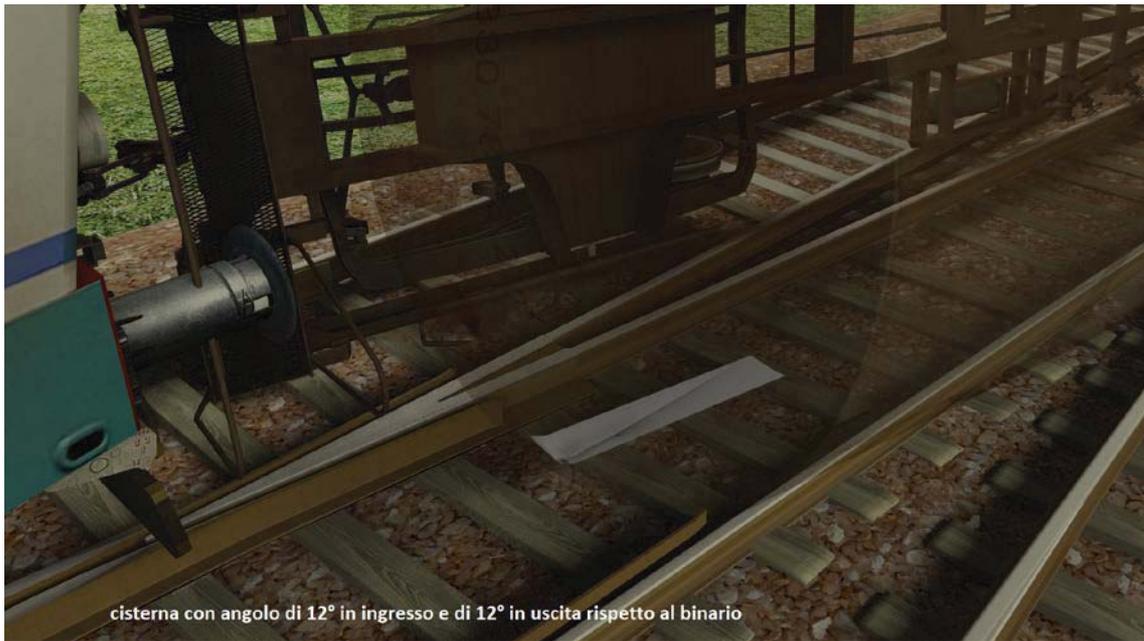
Nel caso in esame la cisterna investe la piegata a zampa di lepre senza tuttavia provocare lo squarcio in quanto, come si nota dal fotogramma, il taglio risulta posizionato a sinistra rispetto

alla zampa di lepre e spostato di circa 40/50 cm.

IMMAGINE 48– POSIZIONE SQUARCIO RISPETTO ALLA PIEGATA A ZAMPA DI LEPRE IN POSIZIONE INIZIALE

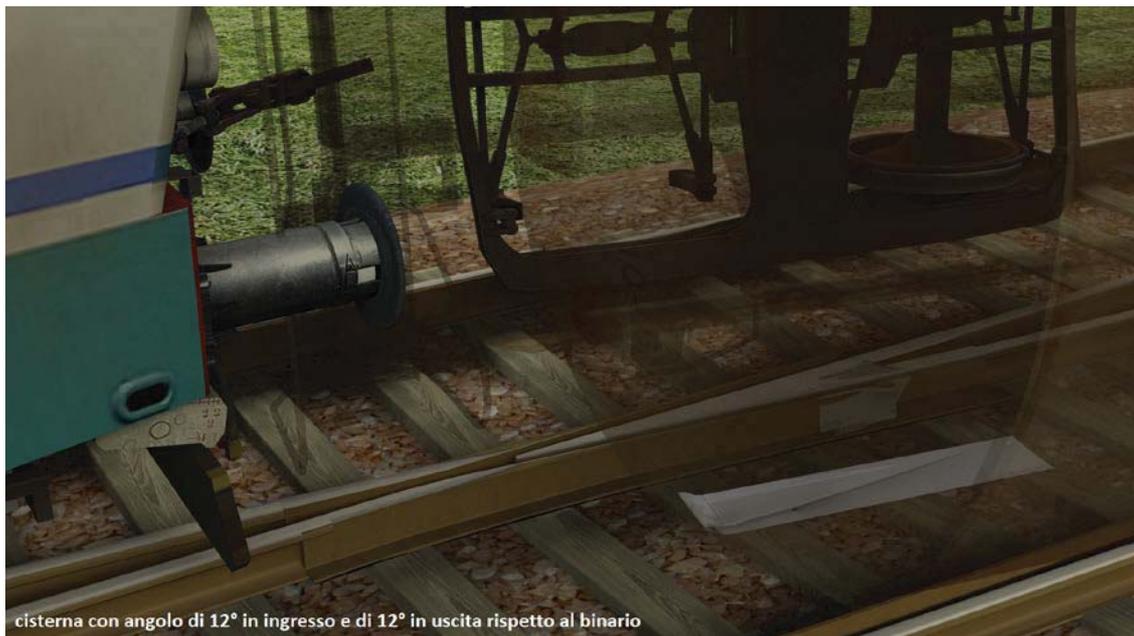
IMMAGINE 49– POSIZIONE SQUARCIO RISPETTO ALLA PIEGATA A ZAMPA DI LEPRE IN POSIZIONE FINALE (PUNTA DELLA PIEGATA DEFORMATA AL VERO)

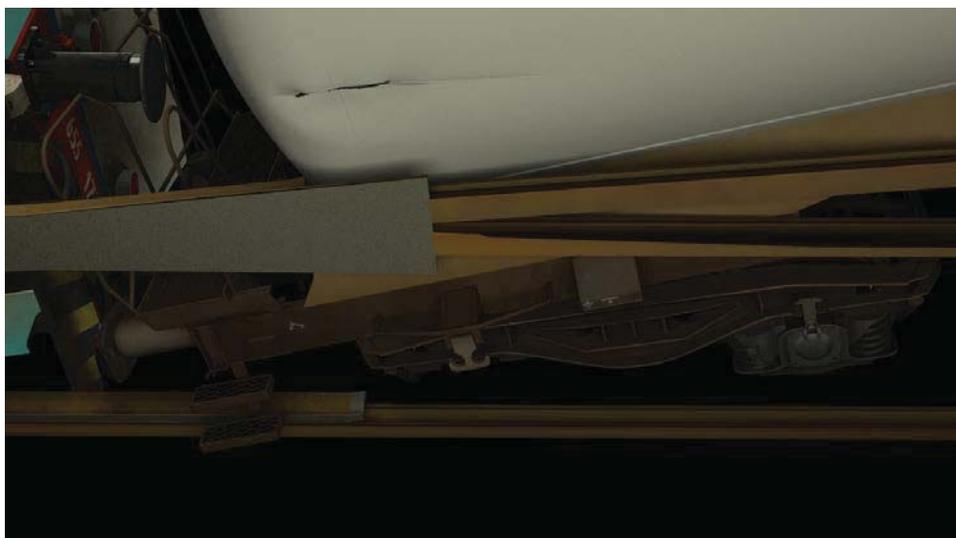
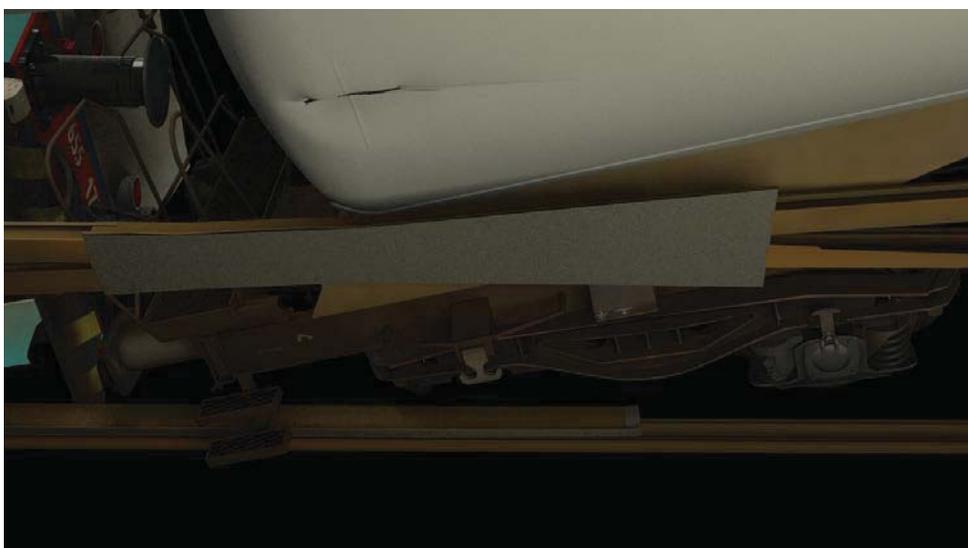
Nel caso in esame l'urto della cisterna contro la piegata a zampa di lepre non risulta possibile in quanto, come si rileva dal fotogramma, quando lo squarcio si approssima alla piegata a zampa di lepre sia in piegata che in uscita la zattera si trova distante dalla controrotaia destra circa due metri.

IMMAGINE 50 – PARTICOLARE ZATTERA CONTROROTAIA DESTRA FINE SQUARCIO

IMMAGINE 51 – PARTICOLARE ZATTERA CONTROROTAIA DESTRA FINE SQUARCIO
